Risoluzione del problema di configurazione dell'interfaccia di layer 3 nei dispositivi Meraki MS e MX

Questo documento descrive come risolvere i problemi di configurazione dell'interfaccia di layer 3 nei dispositivi Meraki MS e MX.

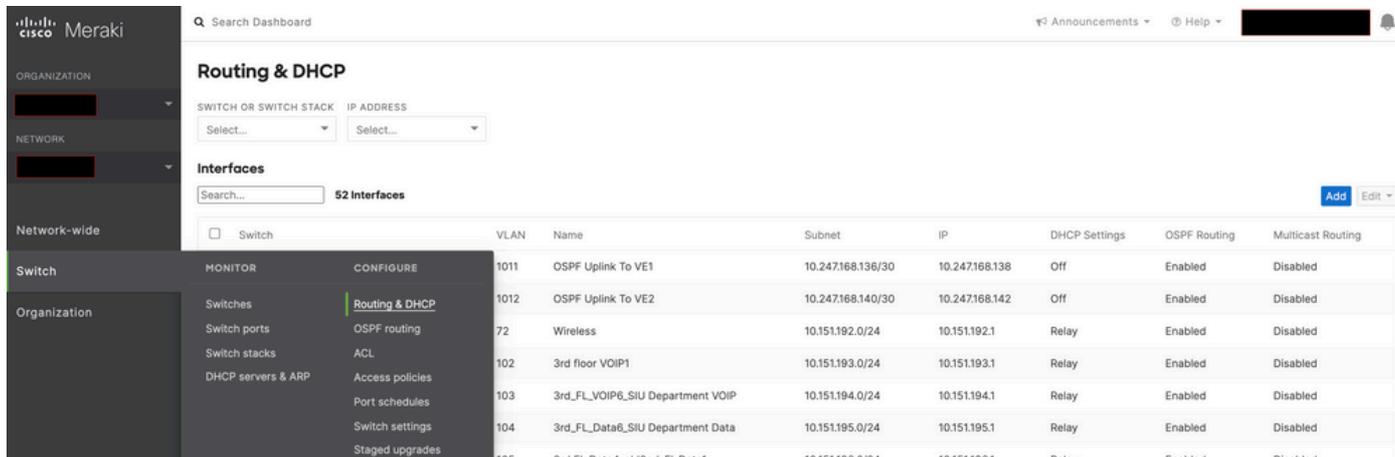
1. Accedi al dashboard **Meraki**.
2. Selezionare **Switch > Configure > Routing & DHCP** (Switch > Configura > Routing e DHCP) come mostrato nell'immagine.
3. Nella sezione **Interfaccia** fare clic su **Aggiungi**, come mostrato nell'immagine.

Impostazione routing e DHCP Meraki MS Switch

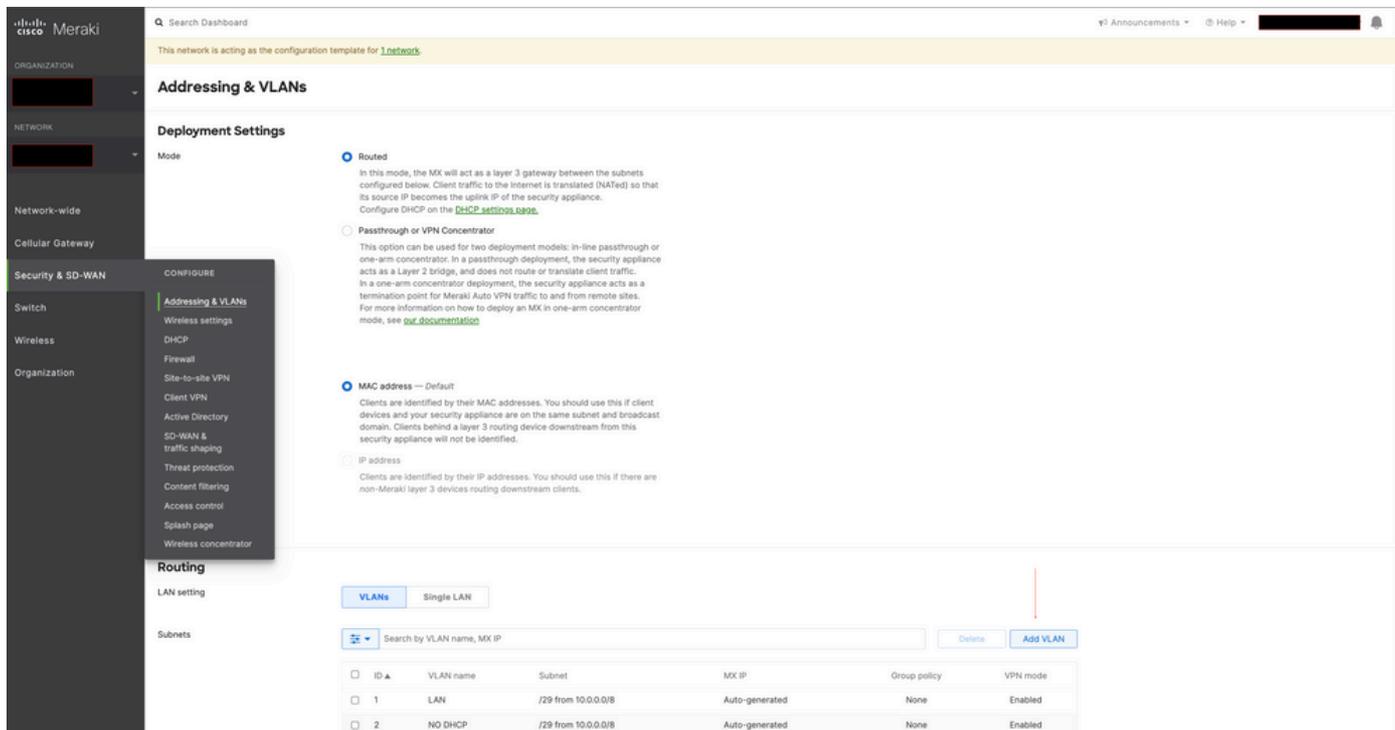
1. Accedi al dashboard **Meraki**.
2. Passare a **Security & SD-WAN > Configure > Addressing & VLAN** (Sicurezza e SD-WAN > Configurazione > Indirizzi e VLAN), come mostrato nell'immagine.
3. Nella sezione **Routing**, fare clic su **Add VLAN** (Aggiungi VLAN), come mostrato nell'immagine.

Impostazione di routing di Meraki MX Security Appliance
