# ACIでのリーフ/スパイン型交換の設定

このドキュメントでは、アプリケーションセントリックインフラストラクチャ (ACI) ファブリックのリーフ/スパインスイッチを交換する方法について説明します。

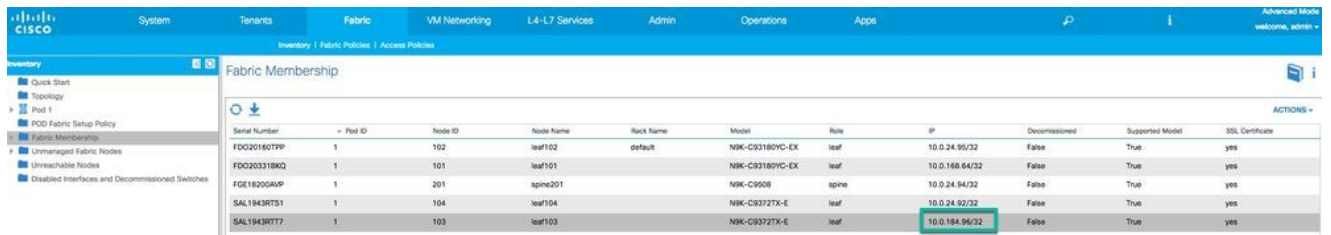
- 図に示すように、新しいリーフにはAPIC DHCPプールからIPが割り当てられます。

The screenshot shows the Cisco APIC interface with the 'Fabric Membership' table. The table lists nodes with their serial numbers, Pod IDs, Node IDs, Node Names, Rack Names, Models, Roles, IP addresses, Decommissioned status, Supported Model, and SSL Certificate status. The IP address '10.0.184.96/32' for node leaf103 is highlighted with a green box.

Serial Number	Pod ID	Node ID	Node Name	Rack Name	Model	Role	IP	Decommissioned	Supported Model	SSL Certificate
FDC20160T9P	1	102	leaf102	default	N9K-C93180YC-EX	leaf	10.0.24.95/32	False	True	yes
FDC203318KQ	1	101	leaf101		N9K-C93180YC-EX	leaf	10.0.168.64/32	False	True	yes
FGE18200AVP	1	201	spine201		N9K-C9508	spine	10.0.24.94/32	False	True	yes
SAL1943RTS1	1	104	leaf104		N9K-C9372TX-E	leaf	10.0.24.92/32	False	True	yes
SAL1943RTT7	1	103	leaf103		N9K-C9372TX-E	leaf	10.0.184.96/32	False	True	yes

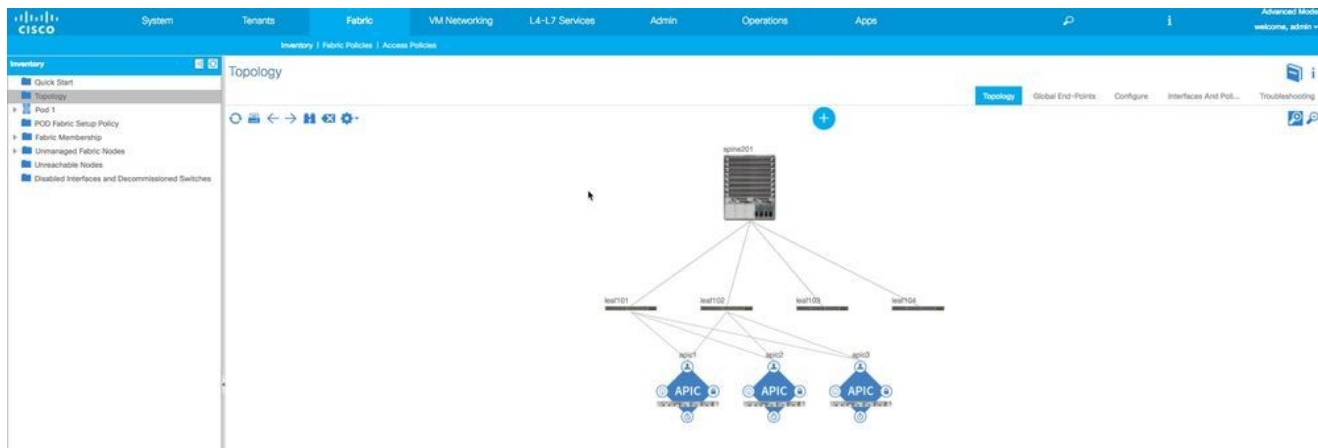
- 図に示すように、**GUI > Fabric > Inventory > Topology**でスイッチステータスを確認できます。新しいスイッチはトポロジの一部です。
