Catalyst 9000シリーズスイッチでのファイバリンクのトラブルシューティング

このドキュメントでは、光ファイバモジュールとケーブルの仕様の一部に対処することによって、光ファイバインターフェイスをトラブルシューティングする方法について説明します。

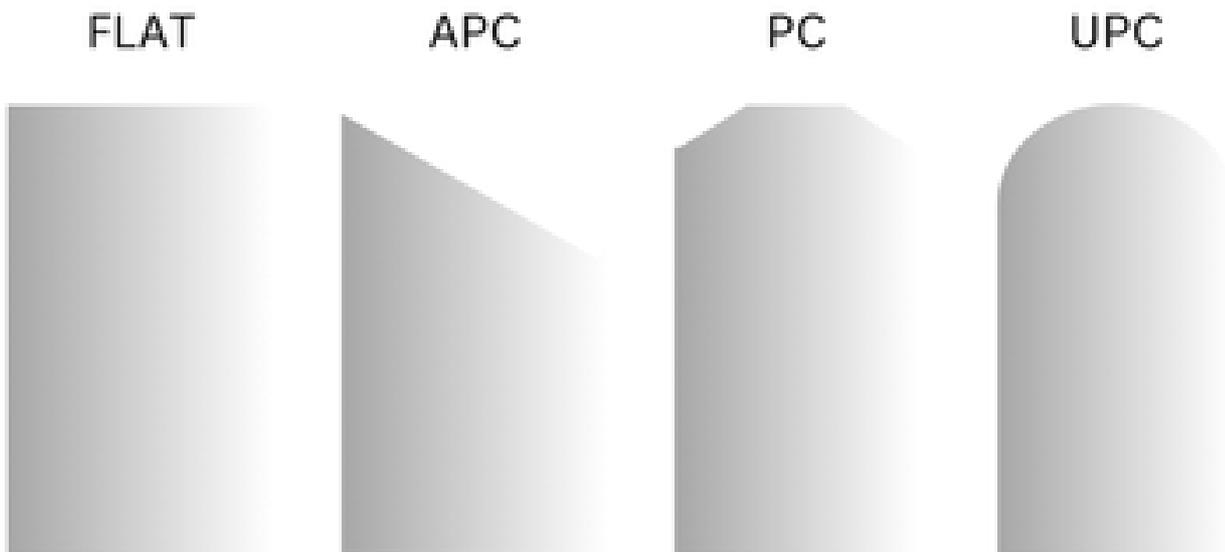
ポーランドのタイプを間違えると、ORLレベルが原因でトランシーバが損傷する可能性があり、せいぜい、リンクの不安定性やレイヤ1エラーの原因になる可能性があります。洗練されたタイプのケーブルを調べるには、『[Cisco Optics-to-Device Compatibility Matrix](#)』にアクセスしてください。SFPとケーブルが、必要なコアポリッシュタイプに適合していることを確認します。

UPC、PC、およびFLATコネクタは常に目視で識別できるとは限らないため、ケーブルベンダーから提供されている仕様を参照してください。

注：デシベルは対数(dBm)スケールなので、UPCのみをサポートするトランシーバにPCケーブルを接続すると、実際には、トランシーバのバックリフレクションは想定されるレベルの100倍になります。

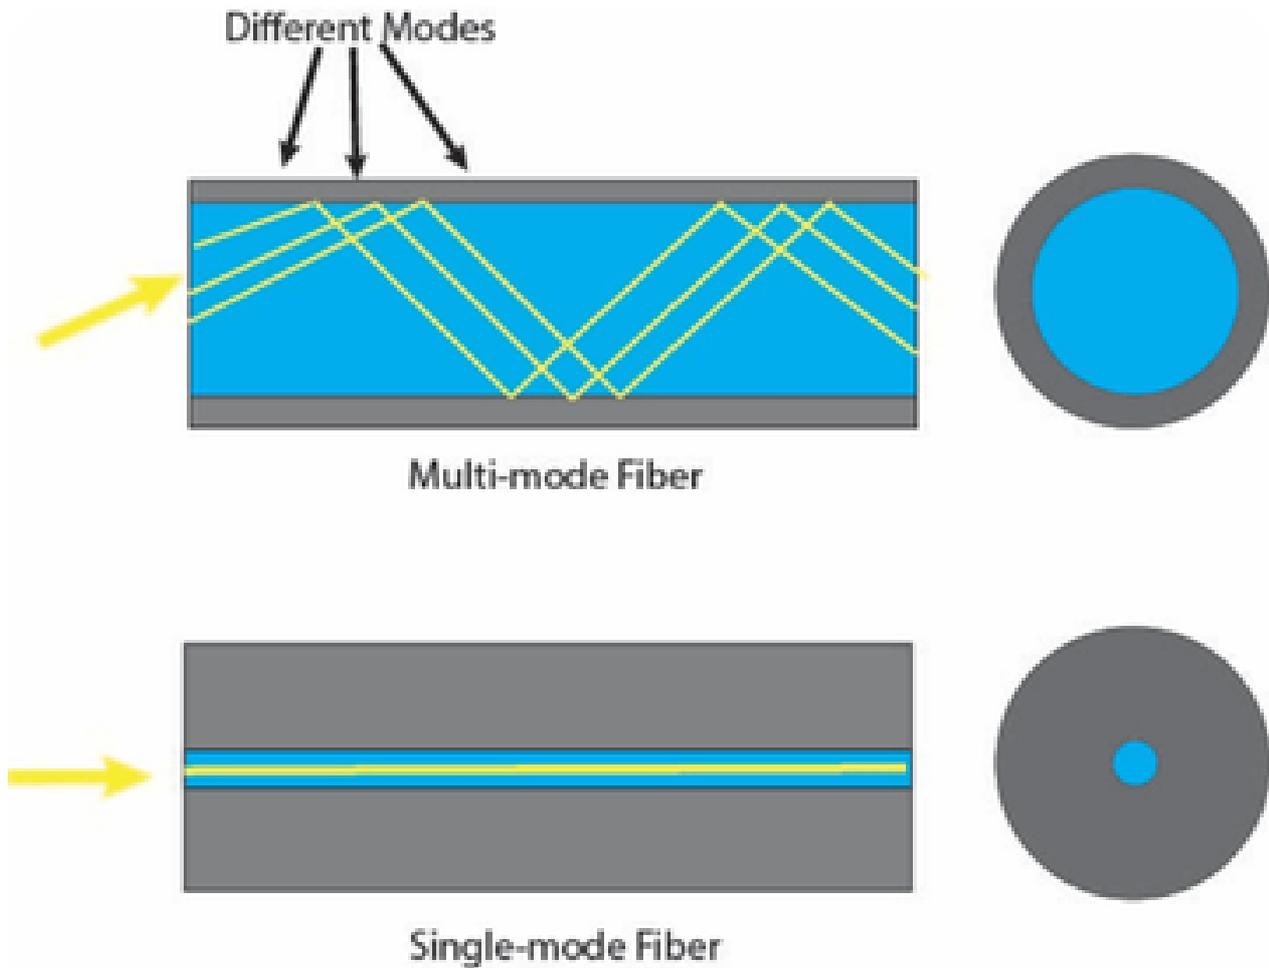
シングルモードファイバ(SMF)とマルチモードファイバ(MMF)

マルチモードファイバケーブルでは、光が宛先に到達するためのパスが異なります。一方、シングルモードケーブルでは、レーザー光のパスは1つしか許可されません。

マルチモードファイバとシングルモードファイバをサポートするために必要なインフラストラクチャには、明確なアウトラインがあります。たとえば、SMFケーブルでは9ミクロンのコア幅が使用され、光を単一のパスで伝送できます。また、波長は1300 ~ 1500 nmの範囲に最適化されています。したがって、SFPとケーブルの両方がMMFまたはSMFファイバコンポーネントであることを確認してください。MMF/SMFモードを調べるには、『[Cisco Optics-to-Device Compatibility Matrix](#)』に移動してください。

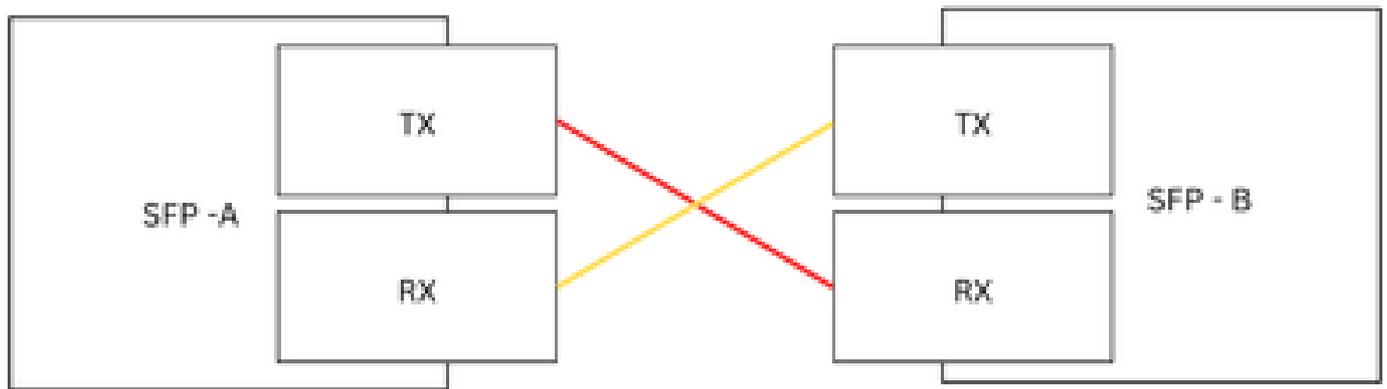
デュプレックスモード

デュプレックスケーブルには特に注意が必要です。送信側のトランシーバがリンクの反対側の受信側に接続され、偏波が適切に設定されていることを確認します。最悪のシナリオでは、送信側スロットがペアリングデバイスの送信側に接続されているため、起動しません。

Duplex Architecture

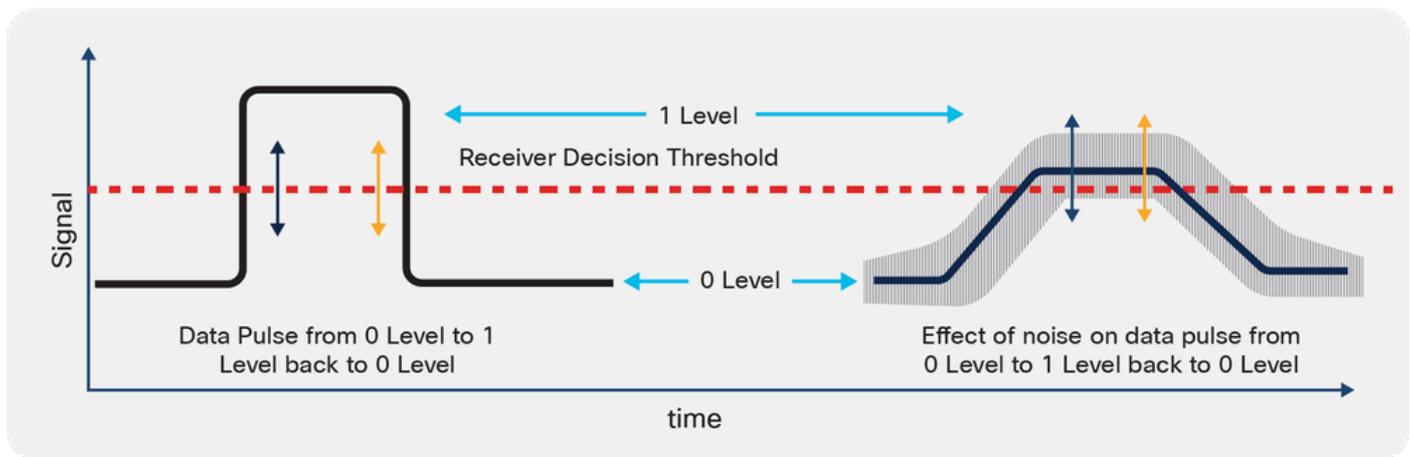
Non-Return-to-Zero(NRZ)シグナリング

電磁気を介して0と1を通信するために、トランシーバは信号の強度を変化させ、電磁波の範囲を増減させます。したがって、範囲を二分割します。これは、Non-Return-to-Zero(NRZ)シグナリングと呼ばれます。

高性能リンク (例: 100G/秒) の場合、この通信方法は最適化されたPAM4(この[ダウンロード可能な表](#)を参照)のために使用されない可能性があります。この表では、1ではなく2進数が表現されており、強度範囲が4つの部分に分割されています。したがって、これら2つの方式の間でミスマッチがあると、光ファイバトランシーバ間の通信ミスを引き起こす可能性があります。両側に、ハイパフォーマンスリンク用に実装された適切なシグナリング方式があることを確認します。
