# DOCSIS 設定

この章では、BACC DOCSIS の配備を運用に移すためにチェックまたは設定する必要がある機能を示します。また、設定に先立って必要な情報を説明し、使用可能なツールについて説明します。

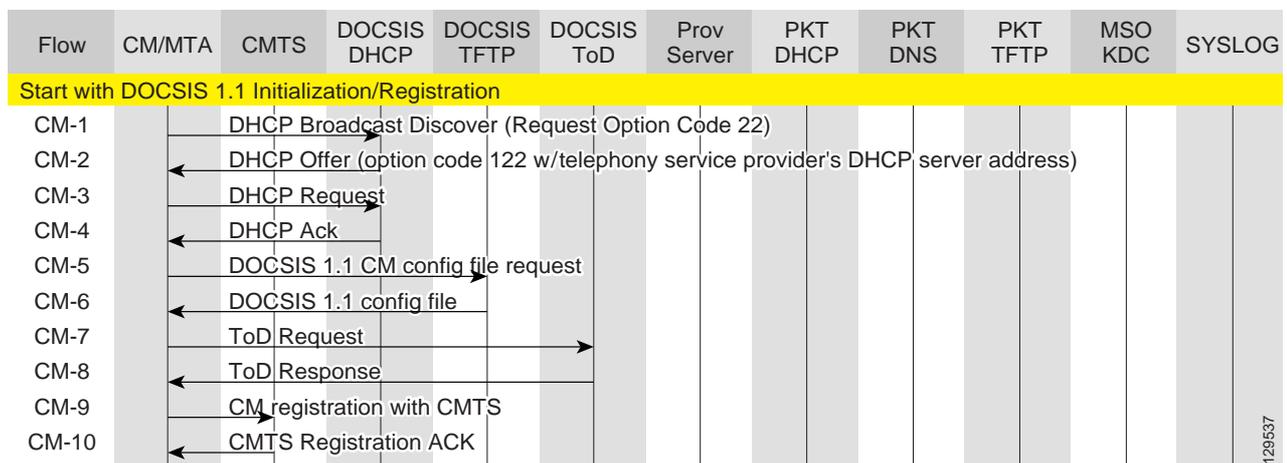
図 4-1 DOCSIS プロビジョニングフロー

DOCSIS プロビジョニングの仕様に含まれるプロビジョニング（ワークフロー）手順を [図 4-1](#) に示します。

表 4-1 は、図 4-1 に示されるさまざまな DOCSIS プロビジョニング手順で発生する可能性がある問題について説明します。
