## **Cisco ONS 15454 DWDM トラブルシューティング ガイド**

Product and Software Release 8.5  
September 2007

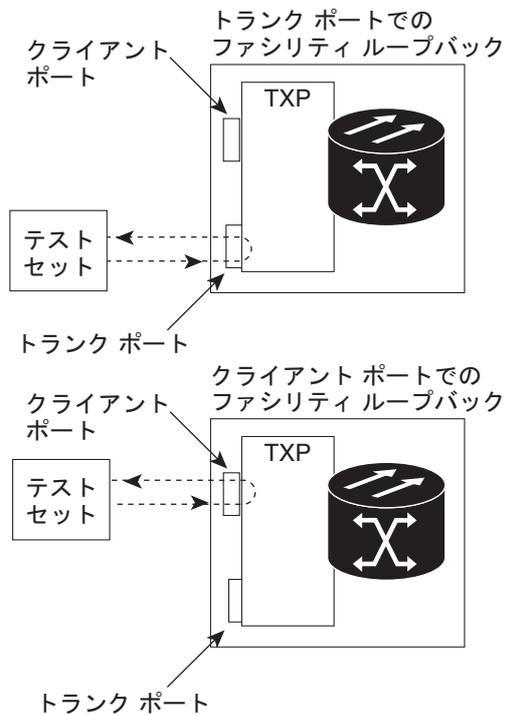
図 1-1 近端のトランスポンダカードでのファシリティ ループバックパス

カード LIU をテストするには、光テストセットをトランクポートまたはクライアントポートに接続して、ファシリティ ループバックを実行します。または、回線パスに沿ってさらに遠くのカードでループバックまたはヘアピン回線を使用します。たとえば、図 1-1 は、TXP カードでのトランクポートおよびクライアントポートでのファシリティ ループバックを示しています。

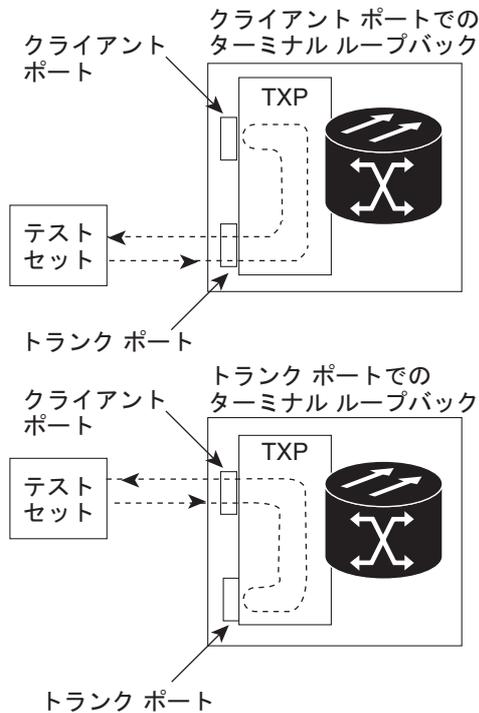
図 1-2 TXP カードでのターミナル ループバック

ターミナルループバックでは、TXP または MXP カードを通り、ループバックする回線パスをテストします。たとえば、図 1-2 に示されているように、TXP カードには 2 つのタイプのターミナルループバックがあります。

このテストは端末の回線パスが有効かどうかを検証しますが、TXP カードの LIU をテストするものではありません。

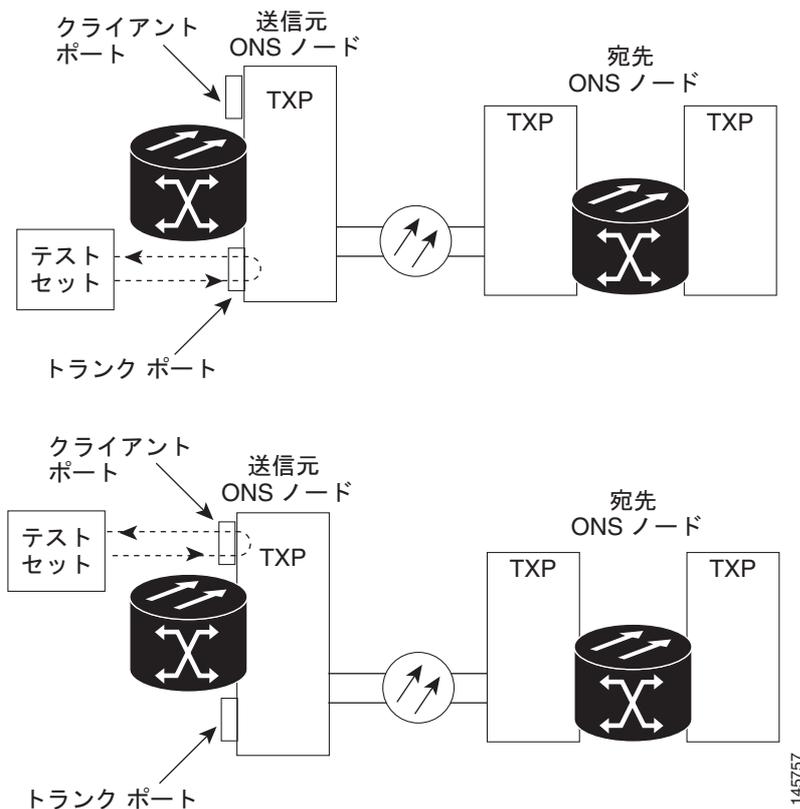
図 1-3 回線の送信元 MXP または TXP ポートでのファシリティ ループバック

このファシリティ ループバック テストは、ネットワーク回線内のノードの送信元ポートで実行します。この例のテスト状況では、テストの対象の送信元マックスポンダまたはトランスポンダ ポートが送信元ノード内にあります。ファシリティ ループバックは、トランク ポートまたはクライアント ポートで実行できます。このポートでのファシリティ ループバックが正常に完了すれば、送信元 MXP、TXP、または ADM-10G ポートが障害ポイントである可能性が除外されます。図 1-3 に、送信元 ONS ノードの TXP ポート (クライアントおよびトランク) 上のファシリティ ループバック 例を示します。

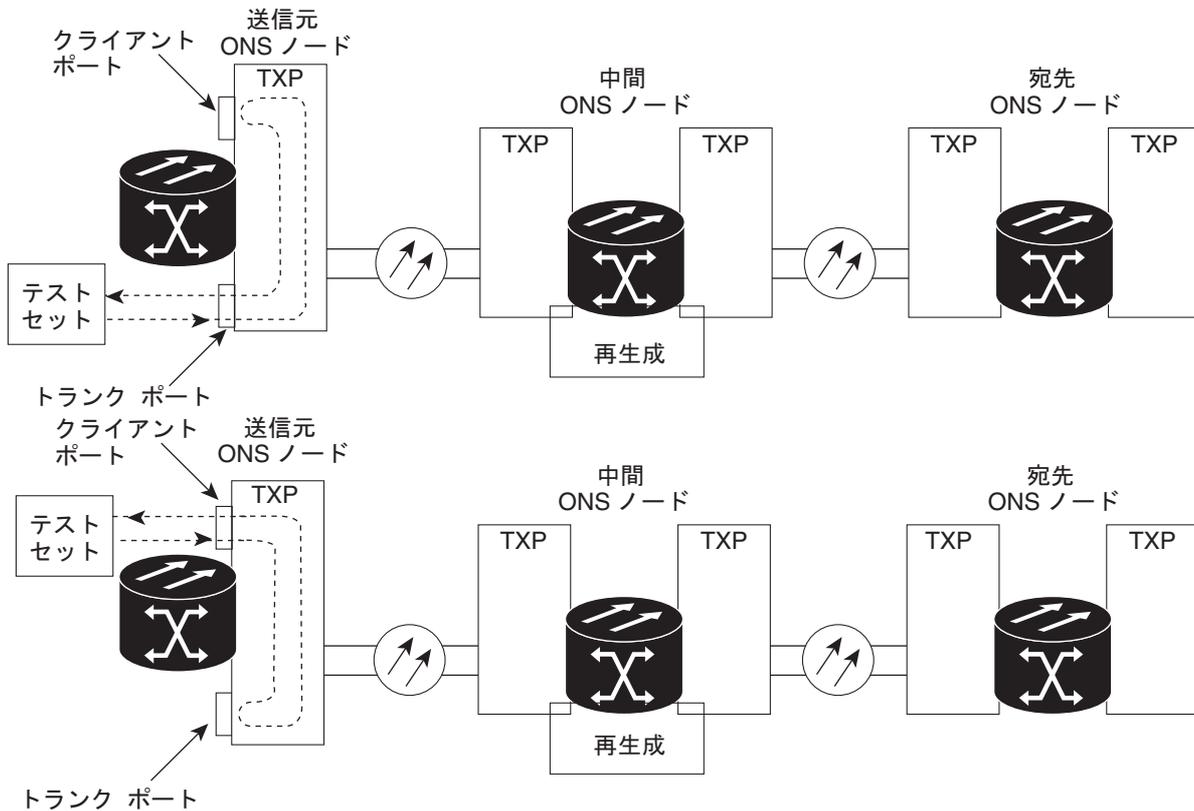
図 1-4 送信元ノードの MXP または TXP ポートでのターミナルループバック

ターミナルループバックテストは、ノード送信元 MXP、TXP、または ADM-10G マックスポンダまたはトランスポンダポートで実行されます。この例の回線では、送信元ノードの送信元 TXP トランクポートまたはクライアントポートが対象です。ノード送信元ポートへのターミナルループバックが正常に完了すれば、回線が送信元ポートまで問題ないことが実証されます。[図 1-4](#) は、送信元 TXP ポートおよびクライアント TXP ポートでのターミナルループバックの一例を示しています。

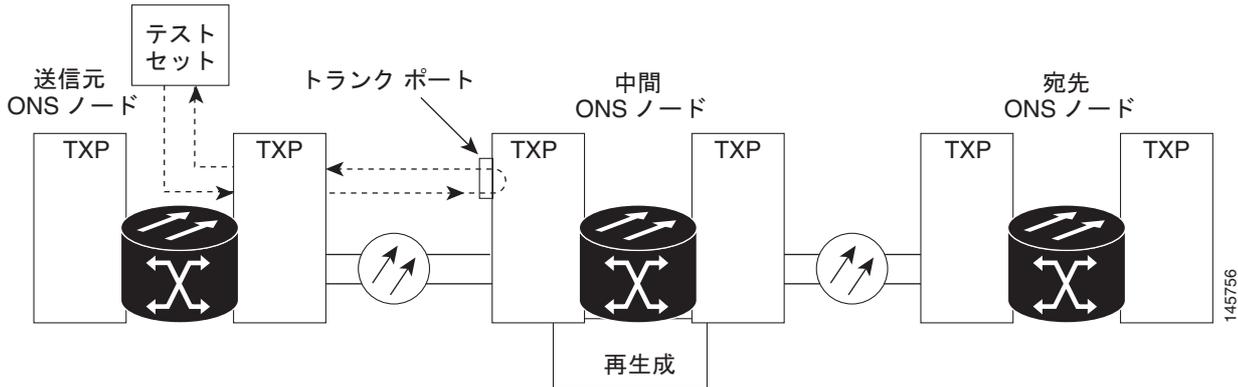
図 1-5 中間ノードの MXP または TXP ポートでのファシリティ ループバック

中間ポートでファシリティ ループバック テストを実行することにより、そのノードが回線障害の原因かどうかを切り分けることができます。図 1-5 に示した状況では、中間 MXP または TXP ポートでテストが実行されます。

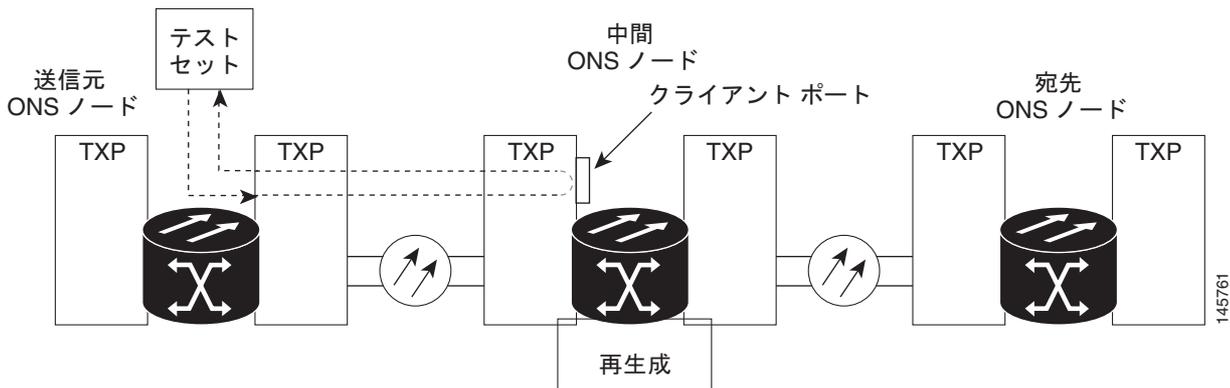
図 1-6 中間ノードの MXP または TXP ポートでのターミナルループバック

次のトラブルシューティング テストでは、中間ノードのポートに対してターミナル ループバックを実行することにより、中間クライアントまたはトランク ポートが回線障害の原因となっているかどうかを特定します。図 1-6 に示す例の状況では、ターミナルループバックを、回線内の中間 MXP または TXP ポートに対して実行します。ノードでのターミナルループバックが正常に完了すれば、このノードを回線障害の原因から除外します。

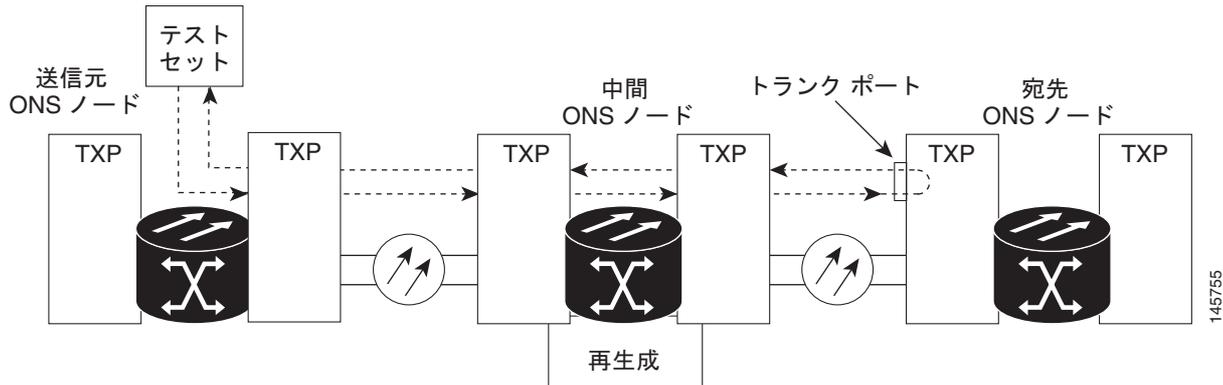
図 1-7 宛先ノードの MXP または TXP ポートでのファシリティ ループバック

宛先ポートでファシリティ ループバック テストを実行することにより、ローカル ポートが回線障害の原因かどうか判別します。図 1-7 に示した例は、宛先ノードの TXP クライアントまたはトランク ポートで実行されているファシリティ ループバックです。

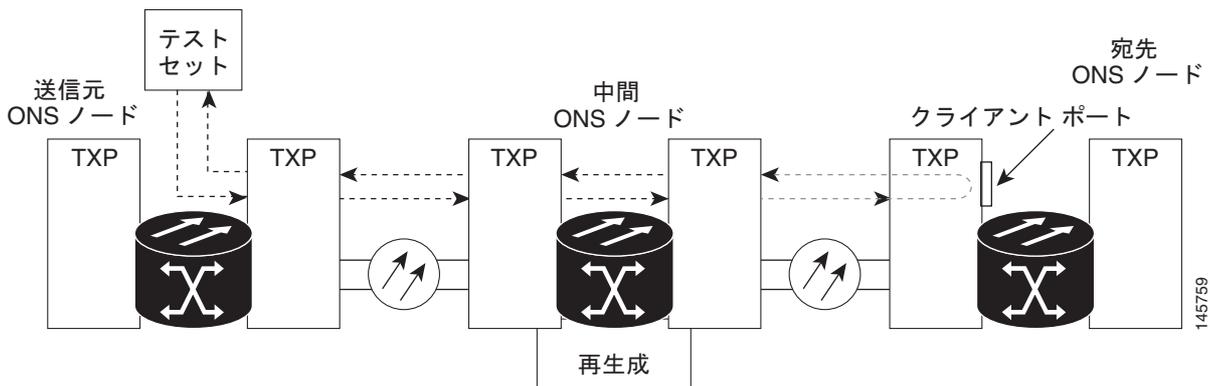
図 1-8 宛先ノードの MXP または TXP ポートでのターミナル ループバック

宛先ノードのポートでのターミナル ループバックは、回線トラブルシューティング プロセスの中でローカルなハードウェア エラーを除去する最後の手順です。テストが成功すれば、回線が宛先ポートまで正常であることが分かります。図 1-8 に示した例は、宛先ノードの TXP ポートでのターミナル ループバックです。

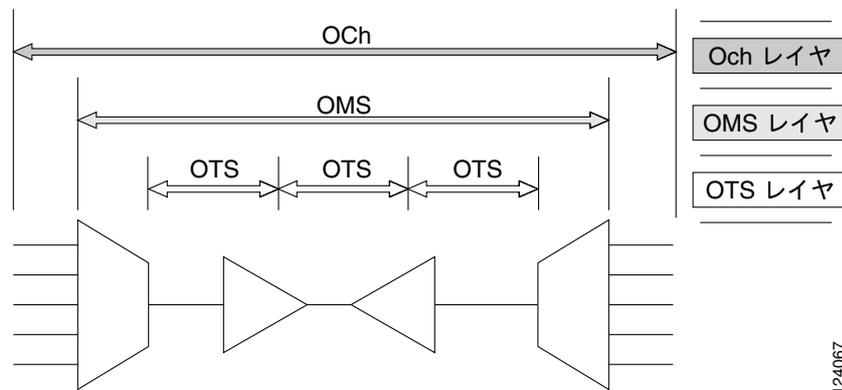
図 1-9 光転送ネットワーク レイヤ

ITU-T G.709 の光ネットワークは、従来の SONET ネットワークのようにレイヤ設計されています (図 1-9 参照)。この構造によって、ネットワーク障害の特定と問題解決に役立つローカルのモニタリングが可能になります。

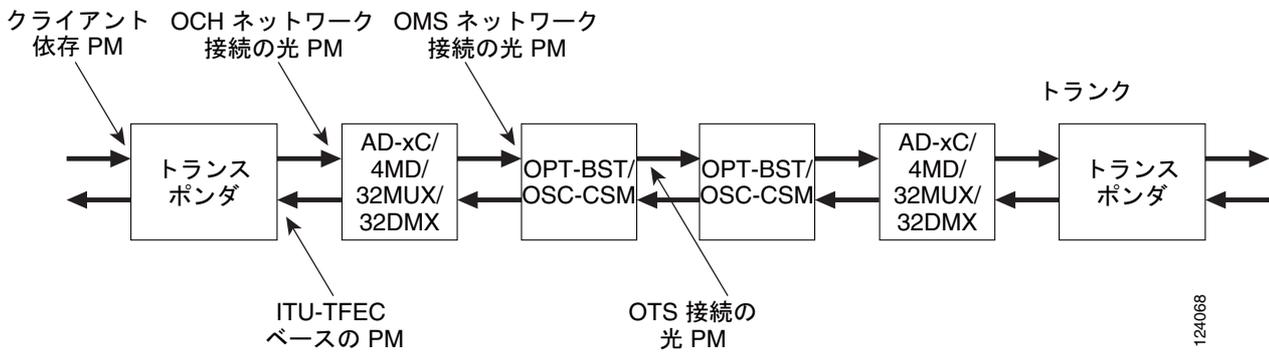
図 1-10 ONS DWDM 上の PM ポイント

各種 PM カウント パラメータは、ネットワーク内の異なる読み出しポイントに関連付けられます。[図 1-10](#) は、障害となった DWDM 回線ポイントを識別するための PM の読み出しポイントを示しています。『Cisco ONS 15454 DWDM Reference Manual』の「Performance Monitoring」の章は、すべての PM パラメータを示します。また、信号のエントリ ポイント、出口ポイント、および個々のライン カード間の相互接続についての図を示します。これらの仕様と照合して、どの PM パラメータが、CTC や TL1 で監視またはプロビジョニングしたいシステム ポイントと対応付けられているかを確認してください。モニタリング ポイントは、各システムの設定に応じて異なります。

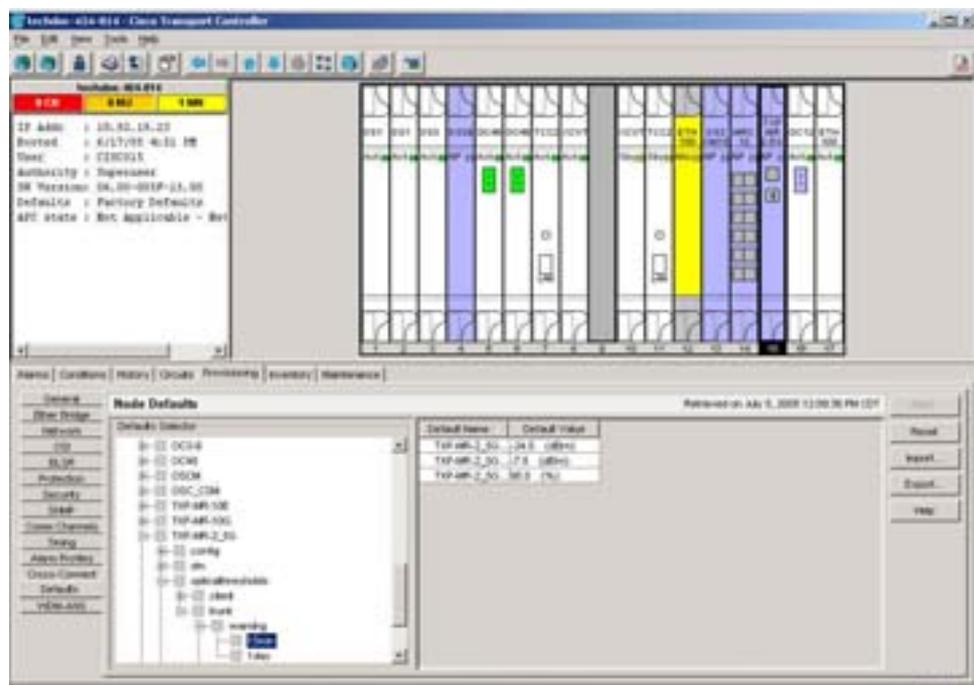
図 1-11 デフォルト BBE/SES カードのしきい値設定

- ステップ 1** ノード ビュー（シングルシェルフ モード）またはマルチシェルフ ビュー（マルチシェルフ モード）で、Provisioning > Defaults タブをクリックします（[図 1-11](#)）。

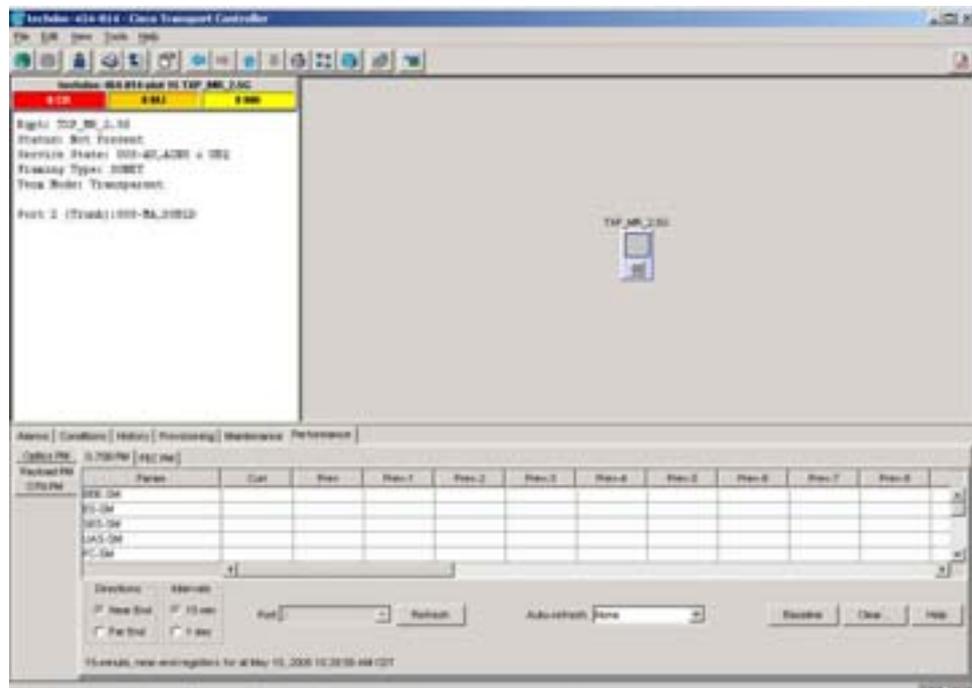
図 1-12 カードの BBE/SES しきい値のプロビジョニング

- ステップ2** Provisioning > OTN > G.709 Thresholds タブをクリックします (図 1-12 参照)。

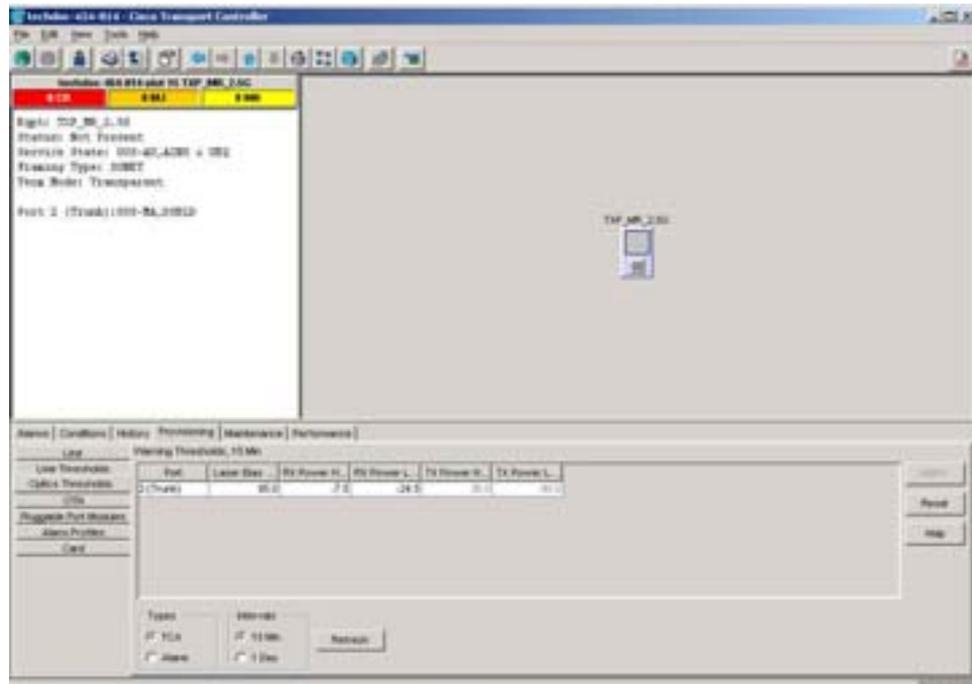
図 1-13 光 TCA しきい値のプロビジョニング

**ステップ 1** カード ビューで、Provisioning > Optics Thresholds タブをクリックします (図 1-13)。

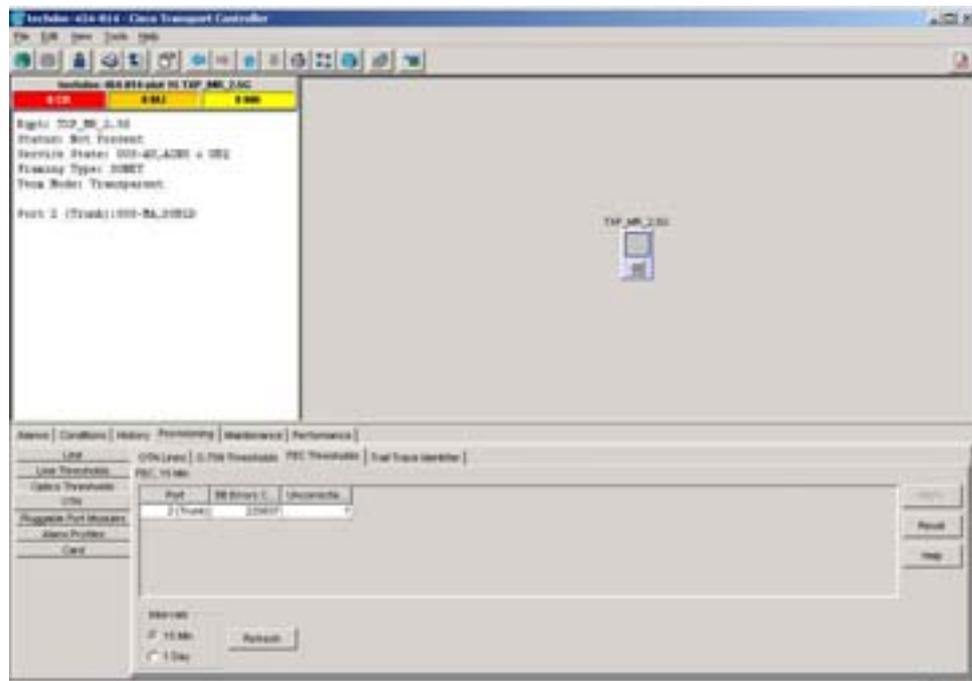
図 1-14 カード FEC しきい値のプロビジョニング

**ステップ 2** Provisioning > OTN > FEC Thresholds タブをクリックします (図 1-14 参照)。

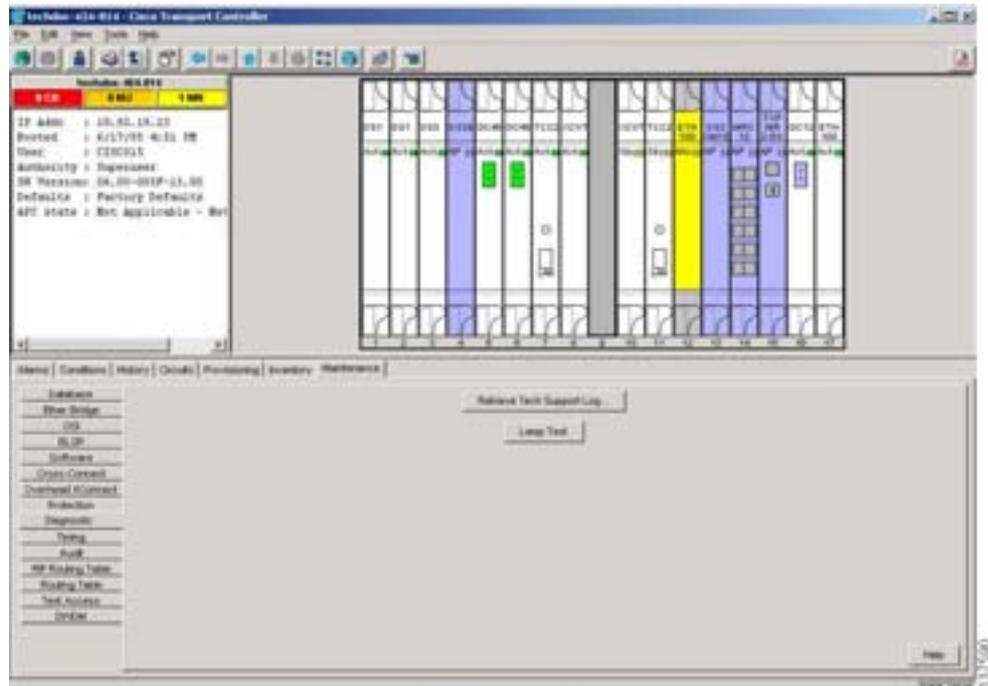
図 1-15 ONS 15454 ノード ビューの診断ウィンドウ

- 
- ステップ 1** ノード ビュー ( シングルシェルフ モード ) またはシェルフ ビュー ( マルチシェルフ モード ) で、Maintenance > Diagnostic タブをクリックします ( [図 1-15](#) )。

- 
- ステップ 1** ノード ビュー (シングルシェルフ モード) またはシェルフ ビュー (マルチシェルフ モード) で、Maintenance > Diagnostic タブをクリックします (図 1-15)。
- ステップ 2** Retrieve Tech Support Log をクリックします。
- ステップ 3** Saving Diagnostic File ダイアログボックスで、ファイルを保存したいディレクトリ (ローカルまたはネットワーク) に移動します。
- ステップ 4** File Name フィールドに名前を入力します。
- アーカイブ ファイルには特定の拡張子を付ける必要がありません。弊社テクニカル サポート担当者が解凍して読むことができる圧縮ファイル (gzip) です。
- ステップ 5** Save をクリックします。
- Get Diagnostics status ウィンドウは、ファイルの格納の進行状況を進行バーで表示し、完了すると「Get Diagnostics Complete」が表示されます。
- ステップ 6** [OK] をクリックします。
-

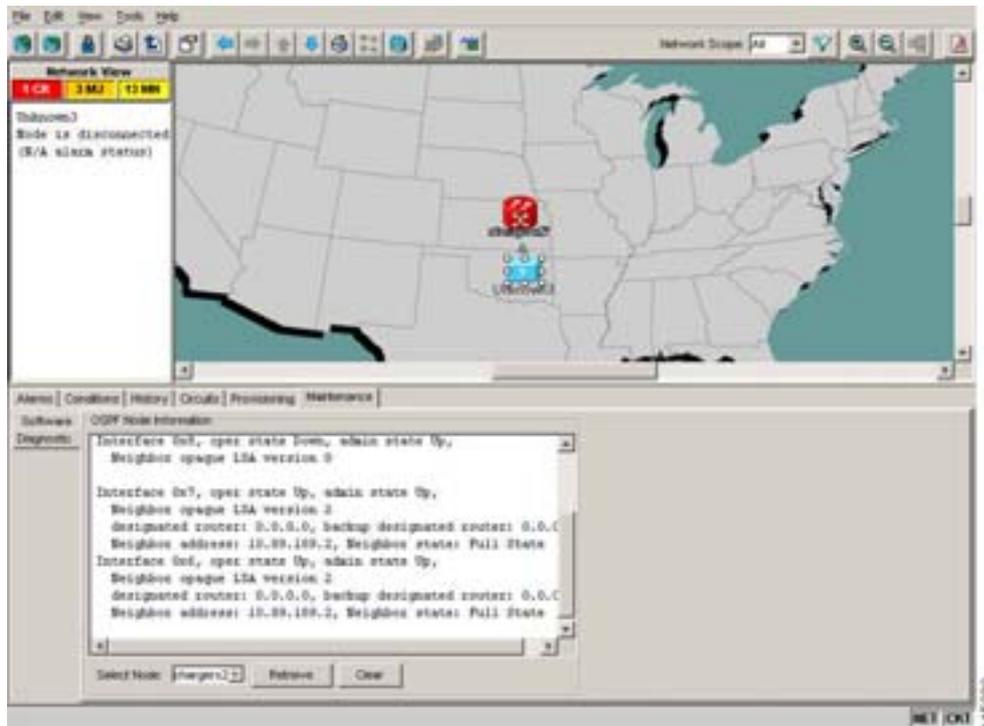
図 1-16 DCN ツールの OSPF ダンプ

CTC には、Open Shortest Path First (OSPF) ネットワークのネットワークトラブルシューティングを支援する Data Communications Network (DCN; データ通信ネットワーク) ツールが用意されています。図 1-16 に、ネットワーク ビューにあるこのツールを示します。このツールは、内部ダンプコマンドを実行して、エントリ ポイントからアクセス可能なすべてのノードに関する情報を取得します。

特別なネットワーク コマンドで実行されるダンプと同じ情報を提供するダンプは、Maintenance > Diagnostic タブのネットワーク ビューで使用できます。Select Node ドロップダウン リストのアクセス ポイント ノードを選択できます。ダンプを作成するには、Retrieve をクリックします (ダンプをクリアするには、Clear をクリックします)。

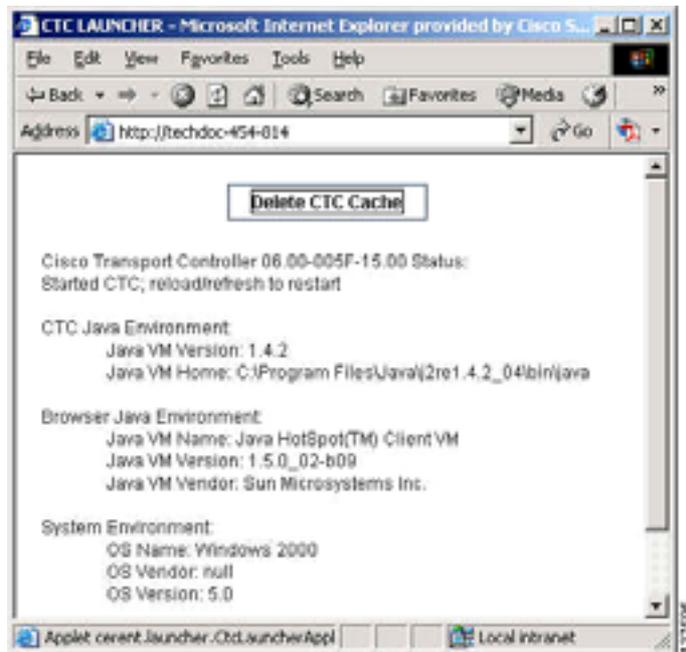
図 1-17 CTC キャッシュの削除

- ステップ 1** ブラウザの URL フィールドに ONS 15454 の IP アドレスを入力します。ブラウザの初期ウィンドウに、Delete CTC Cache ボタンが表示されます。
- ステップ 2** 開いているすべての CTC セッションとブラウザ ウィンドウを閉じます。PC の OS の機能により、使用中のファイルを削除することはできません。
- ステップ 3** ブラウザの初期ウィンドウで Delete CTC Cache をクリックすることにより、CTC キャッシュをクリアします。[図 1-17](#) に Delete CTC Cache ウィンドウを示します。

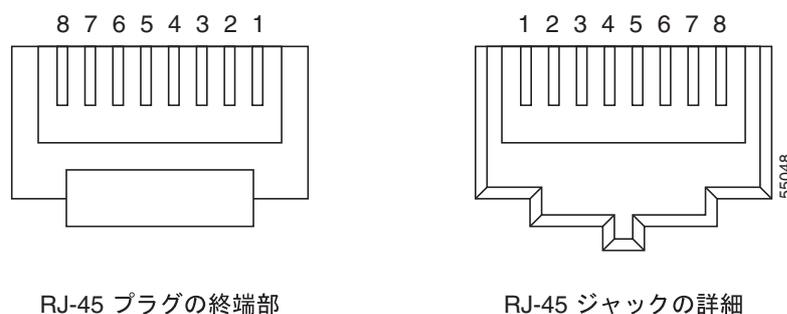
図 1-18 RJ-45 のピン番号

用意した LAN ケーブルを圧着して、ONS 15454 で使用することができます。ONS 15454 をハブ、LAN モデム、またはスイッチに接続するときはクロス ケーブルを使用し、ONS 15454 をルータやワークステーションに接続するときは LAN ケーブルを使用します。CAT-5 ケーブル RJ-45 T-568B、カラーコード (100 Mbps) と圧着工具を使用します。図 1-18 は、RJ-45 コネクタの配線を示しています。図 1-19 は、LAN ケーブルのレイアウトで、表 1-5 はケーブルのピン割り当てを示しています。図 1-20 は、クロス ケーブルのレイアウトで、表 1-6 はクロス ケーブルのピン割り当てを示しています。

RJ-45 プラグの終端部

RJ-45 ジャックの詳細

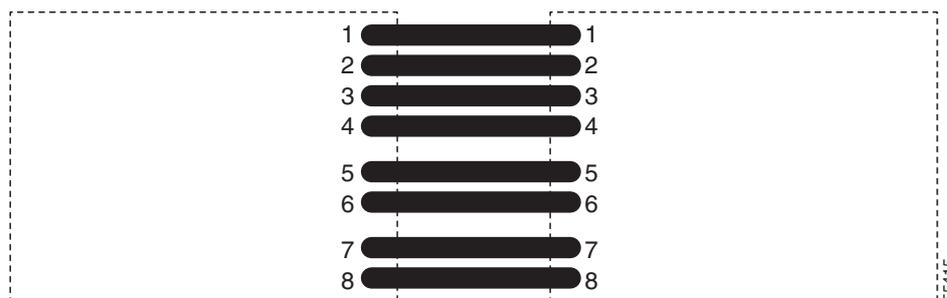
図 1-19 LAN ケーブルのレイアウト

ピン	色	ペア	名前	ピン
1	ホワイト / オレンジ	2	送信データ +	1
2	オレンジ	2	送信データ -	2
3	ホワイト / グリーン	3	受信データ +	3
4	ブルー	1	—	4
5	ホワイト / ブルー	1	—	5
6	グリーン	3	受信データ -	6
7	ホワイト / ブラウン	4	—	7
8	ブラウン	4	—	8

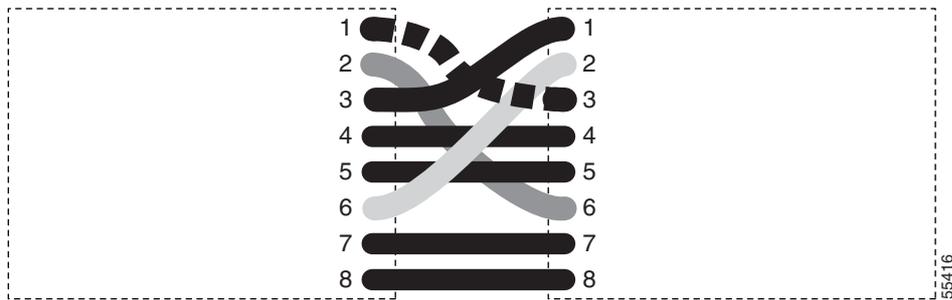
図 1-20 クロスケーブルのレイアウト

ピン	色	ペア	名前	ピン
1	ホワイト / オレンジ	2	送信データ +	3
2	オレンジ	2	送信データ -	6
3	ホワイト / グリーン	3	受信データ +	1
4	ブルー	1	—	4
5	ホワイト / ブルー	1	—	5
6	グリーン	3	受信データ -	2
7	ホワイト / ブラウン	4	—	7
8	ブラウン	4	—	8

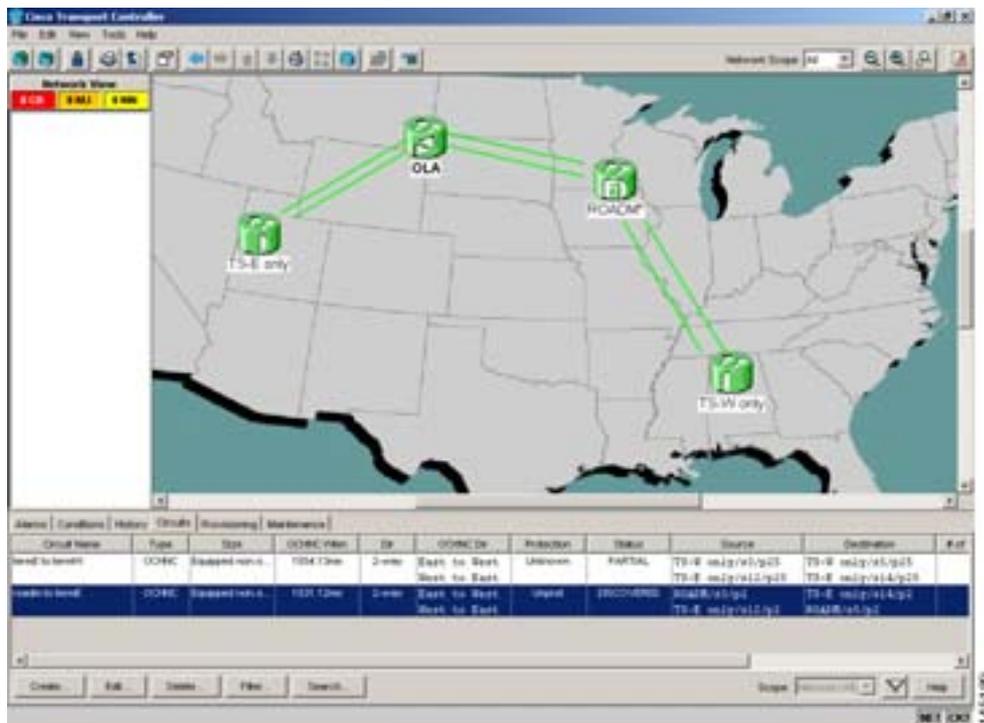
図 1-21 リニア ネットワーク (ファイバ切断なしの場合)

ネットワークの ALS 設定に応じて、別の現象やシナリオが発生する可能性があります。図 1-21 を参考にして、リニア ネットワーク (4 ノード) を検討してみてください。図のあとに、各種のシナリオを紹介します。

スパン損失の減少を除いた、スパン損失シナリオの考えられる現象を、次の項に示します。シナリオのディスカッションで、[図 1-21 \(p.1-65\)](#) の線形ネットワークを参照してください。

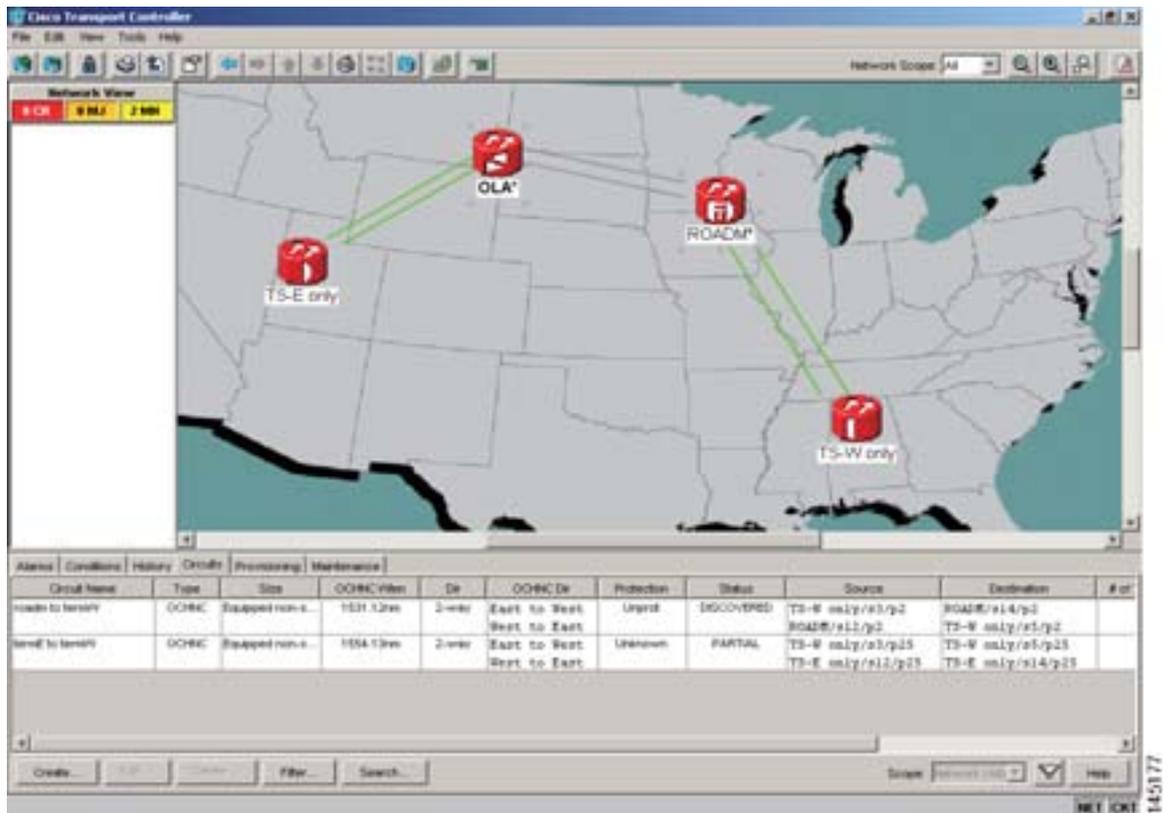
図 1-22 ファイバ切断 (ALS Mode が Auto Restart の場合)

図 1-22 に、ネットワークの最終的な障害状態を示します。

ネットワーク ビューでは、スパンを表す両回線がグリーンでしたが、グレーに変わりました。また、損傷したスパンのすべての OCHNC 回線のステータスが Discovered から Partial に変わっています。

基本的に、ネットワークの ALS 機能 (機能の詳細については、『*Cisco ONS 15454 DWDM Reference Manual*』の「Network Optical Safety Automatic Laser Shutdown」を参照) がアクティブであることを前提とします。ALS Mode = Auto Restart (OPT-BST [および OSCM] と OSC-CSM)。この状態を前提とした開始状態については、[図 1-22 \(p.1-66\)](#) に示します。

受信パワー レベルが光感度の制限値 (-42 dBm) より低いために OSC 光リンクがダウンしているため、常に EOC 状態が両ノードで報告されます。図 1-22 に示されるように、システム状態は変わりません。

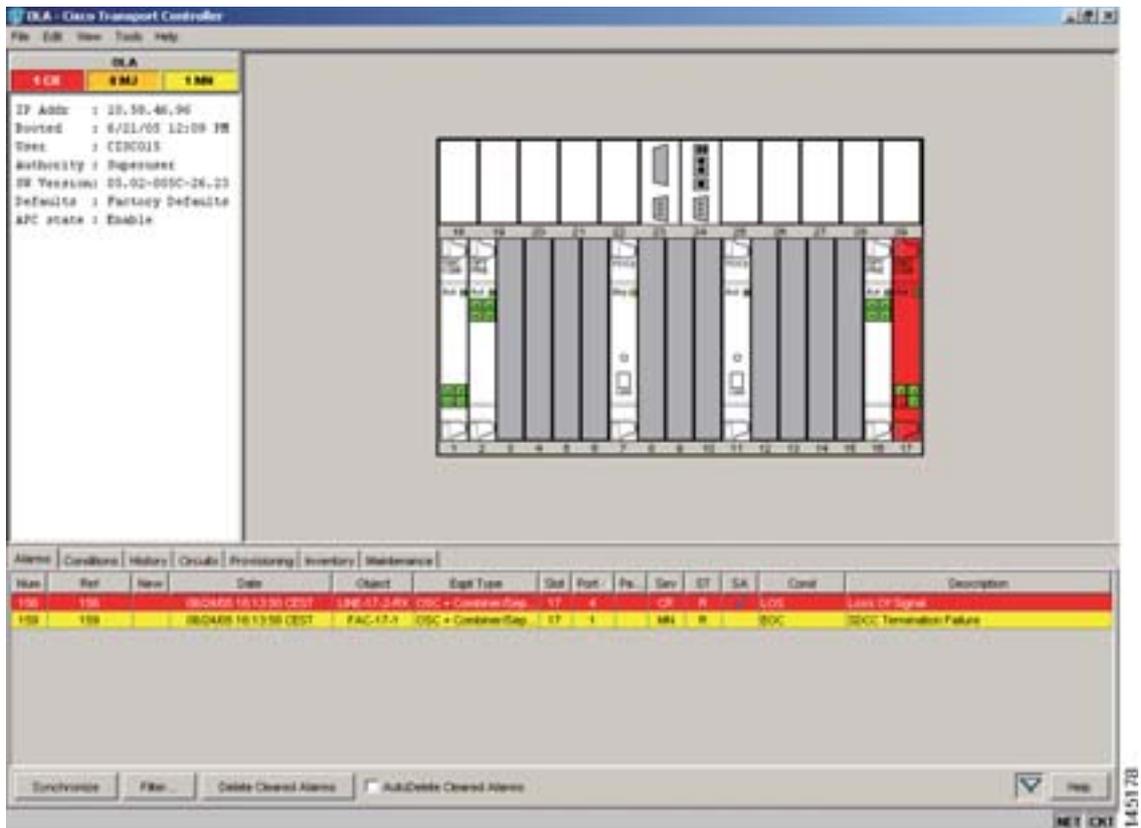
図 1-23 ROADM ノード OSC-CSM の LOS 表示

ノード ビュー (シングルシェルフ モード) またはシェルフ ビュー (マルチシェルフ モード) では、2 つのノードのアラーム パネル (この例では Reconfigurable Optical Add/Drop Multiplexing [ROADM] および光回線増幅器 [OLA]) が OSC-CSM のポート 4 で LOS (AOTS) アラーム (図 1-23 を参照) を、OPT-BST のポート 5 で LOS (OTS) (図 1-24 を参照) を表示します。

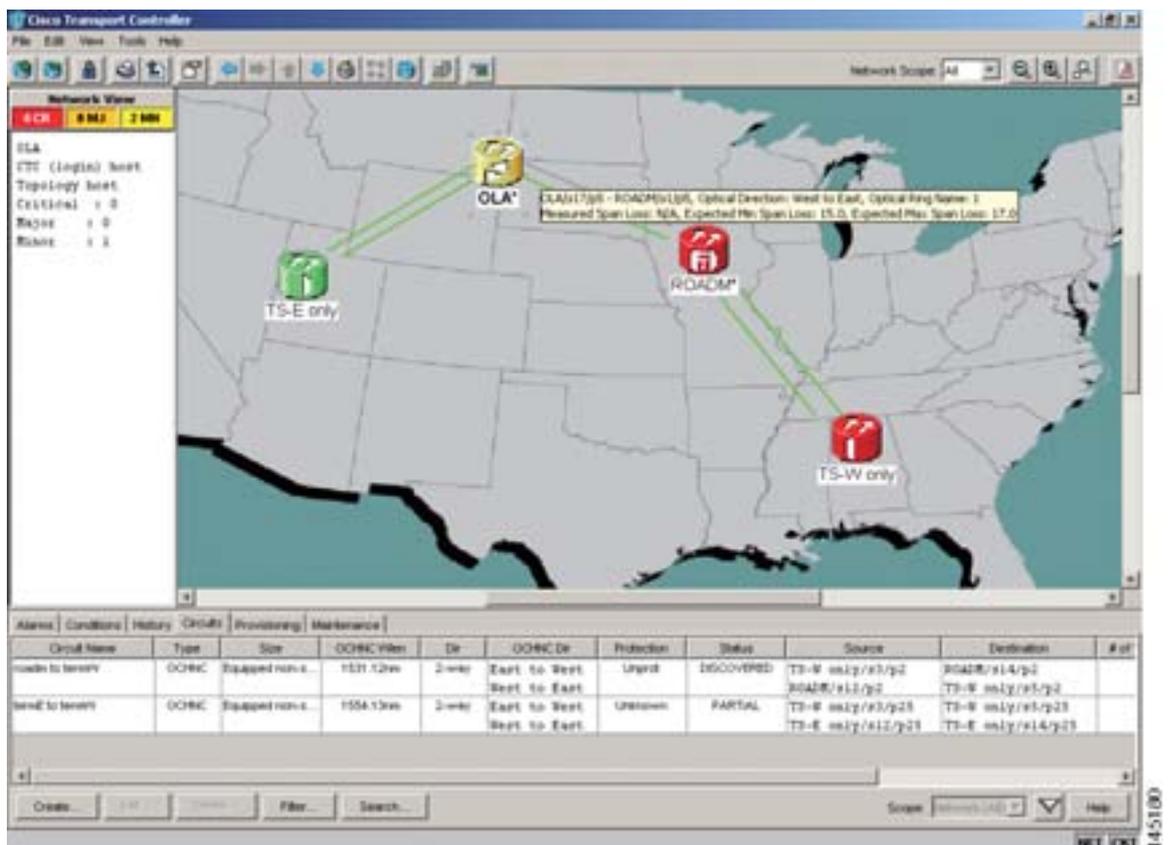
図 1-25 ネットワーク ビューのファイバ切断の障害状態 (ALS Mode が DISABLE の場合)

LOS (OTS または AOTS) アラームは、損傷したファイバから送信された信号を受信した ROADM-RX ノードによって生成されます。図 1-25 に、ネットワークの最終的な障害状態を示します。

ネットワーク ビュー (図 1-25) では、影響を受けた実際のファイバだけがグレーになり、問題がないファイバのトラフィック (および OSC 信号) はアクティブで、障害の特定が迅速に行われます。

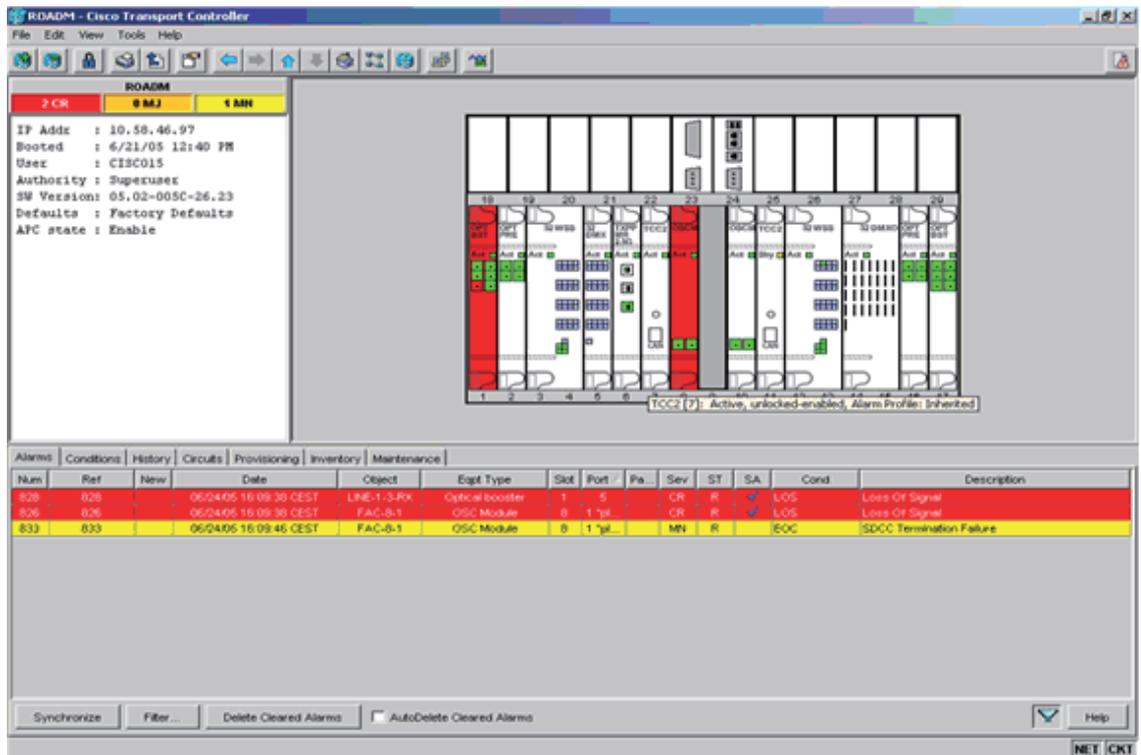
図 1-26 障害状態の ONS 15454 SDH ROADM ノード ビュー (ALS Mode が DISABLE の場合)

ノード ビュー (シングルシェルフ モード) またはシェルフ ビュー (マルチシェルフ モード) (図 1-26 および図 1-27) では、受信ノード (この例では ROADM) のアラーム パネルが LOS (OTS) を報告し、送信ノード (OLA) が EOC アラームだけを報告します。

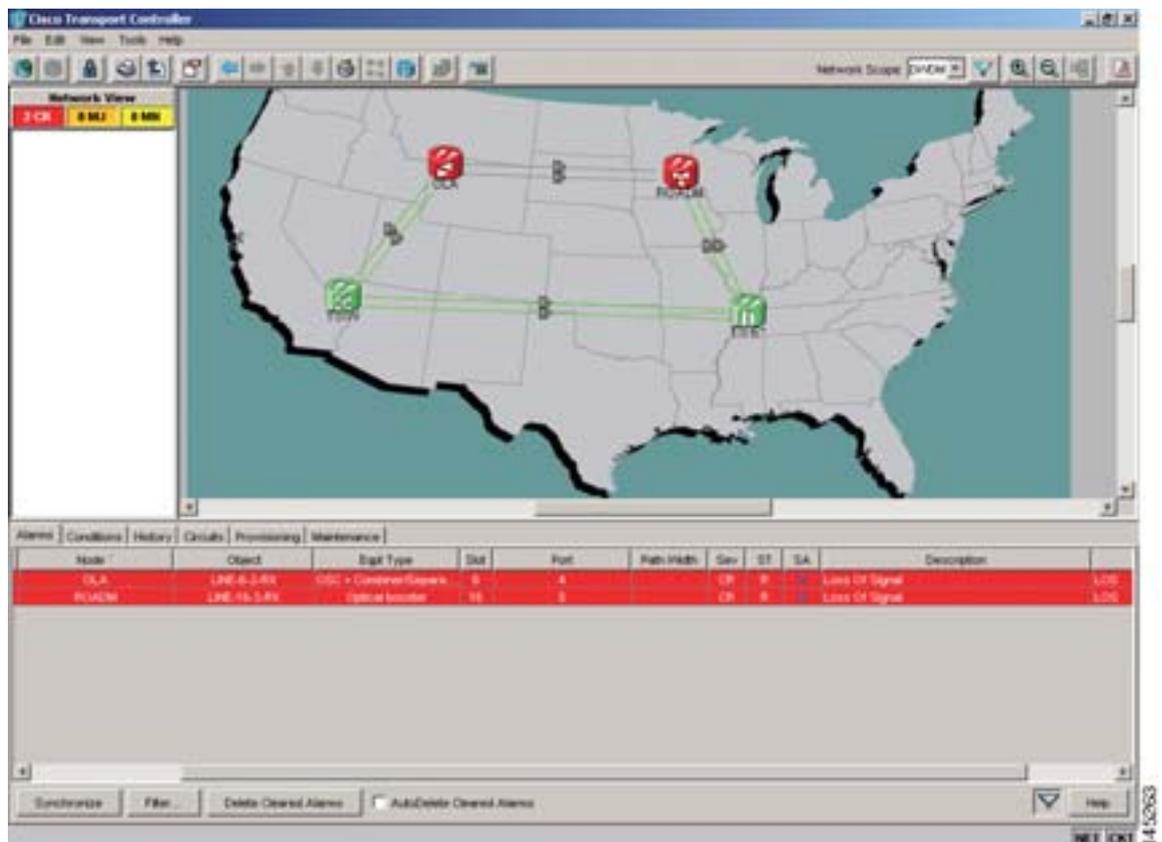
図 1-28 スパン損失の変化が > 5 dBm で、レーザーの OSC パワー値が > -42 dBm のネットワーク ビュー

OSC トランシーバで受信された物理的な光パワー値が、感度の制限値 (-42 dBm) を超えているためにこのように変化します。その結果、OSC 光リンクの再構築が可能になります (セクション DCC [SDCC] または多重化セクション DCC [MS-DCC] が復元されます)。図 1-28 に、この状態のネットワーク ビューを示します。

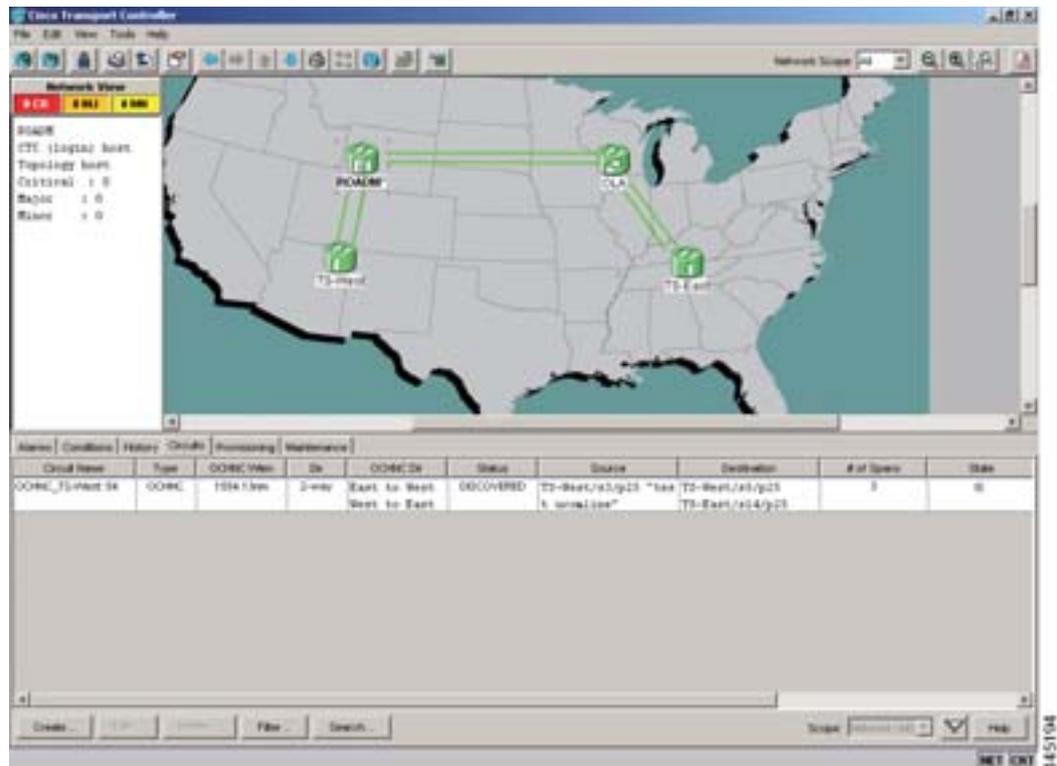
図 1-29 OCHNC 回線が正常に完了している場合

CTC 回線テーブルが [図 1-29](#) に表示されているような状態を報告する場合、OCHNC 回線の作成が正常に完了しています。

- Circuit Status が DISCOVERED に変更されています。
- # of spans フィールドは、OCHNC 回線が最終宛先に到達するまでに通過する複数のノードの正しいホップ数を表示しています。
- Circuit State が IS (または unlocked) を報告しています。

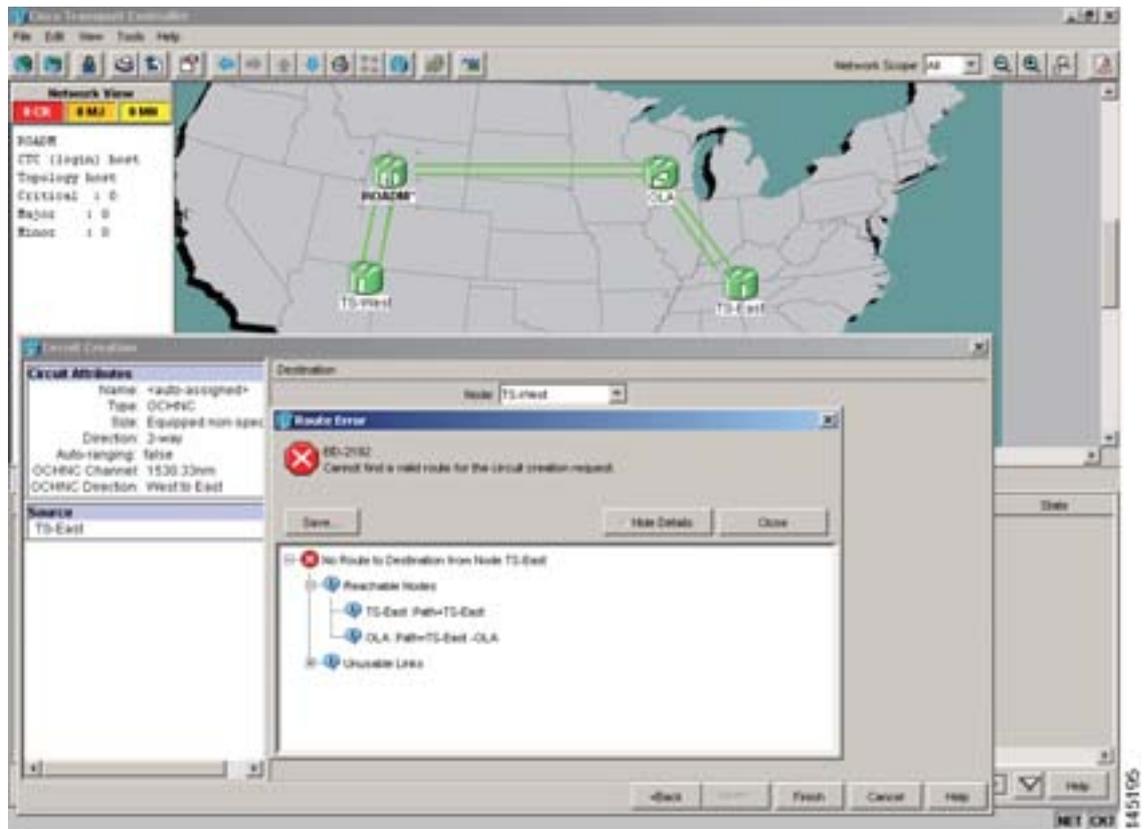
図 1-30 部分的な回線

- WPP ウィザードが回線作成手順を終了できない場合、CTC は図 1-30 のようなエラー メッセージを表示します。このメッセージで、**Details** をクリックして、WPP が設定できる一部の接続を参照します。パスで最初に到達不能になったノードの問題に対するトラブルシューティングを開始します。

OCHNC 回線の誤った作成に関連する問題 (図 1-30 [p.1-85]) のトラブルシューティングを行い、徐々に正常な状態に戻していくためには、次の手順を実行する必要があります。

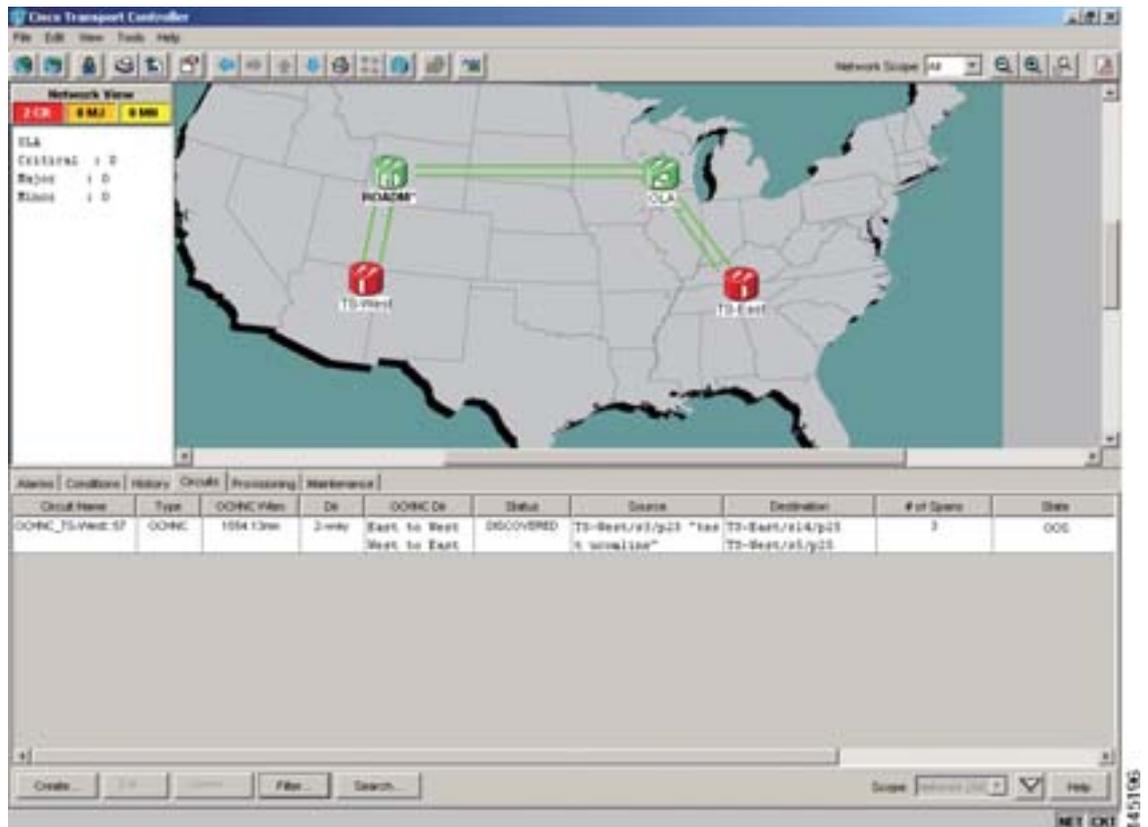
図 1-31 回線が検出され、状態が OSS の場合

- Circuits タブで回線が正常に作成され、報告されています。Status フィールドが DISCOVERED に変わりますが、Circuit State は OOS (locked) です。この状態は、図 1-31 に表示されます。

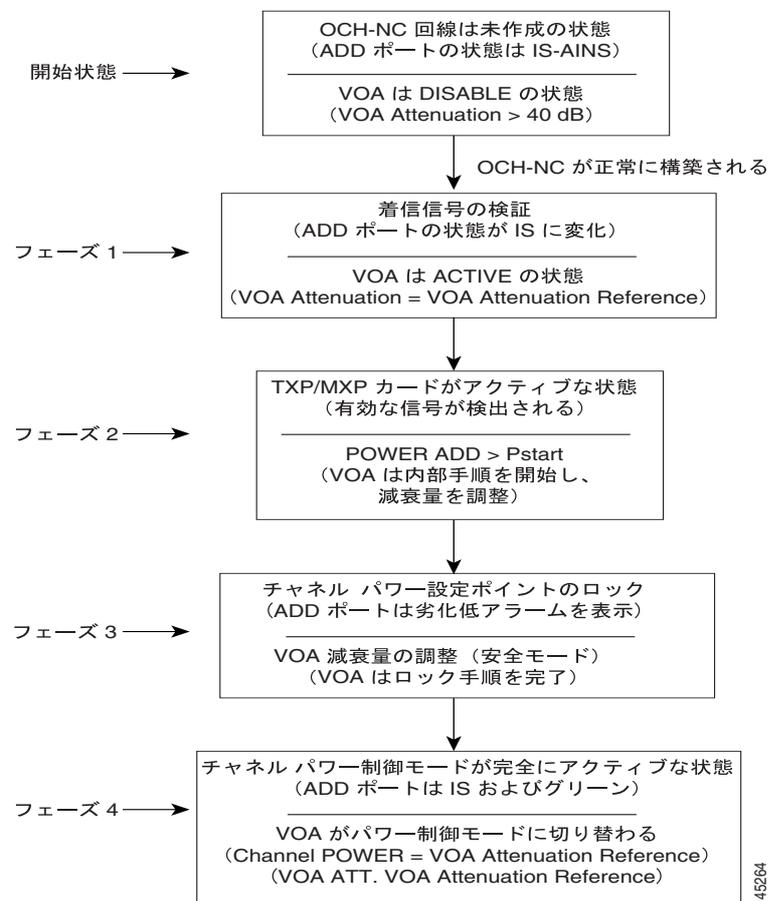
図 1-32 VOA 起動フェーズ

最終的な VOA の状態は、[図 1-32](#) に表示されている 4 つのシーケンス フェーズに分かれた起動手順によって形成されます。

[図 1-32](#) のすべてのフェーズを VOA が完了するまで、パワー制御モードは完全にアクティブの状態になりません。

パワーが予測値より低い場合、起動手順がフェーズ 1、フェーズ 2、またはフェーズ 3 で停止する可能性があります (図 1-32 を参照)。起動手順が停止するポイントは、パワーが不足している量によって異なります。

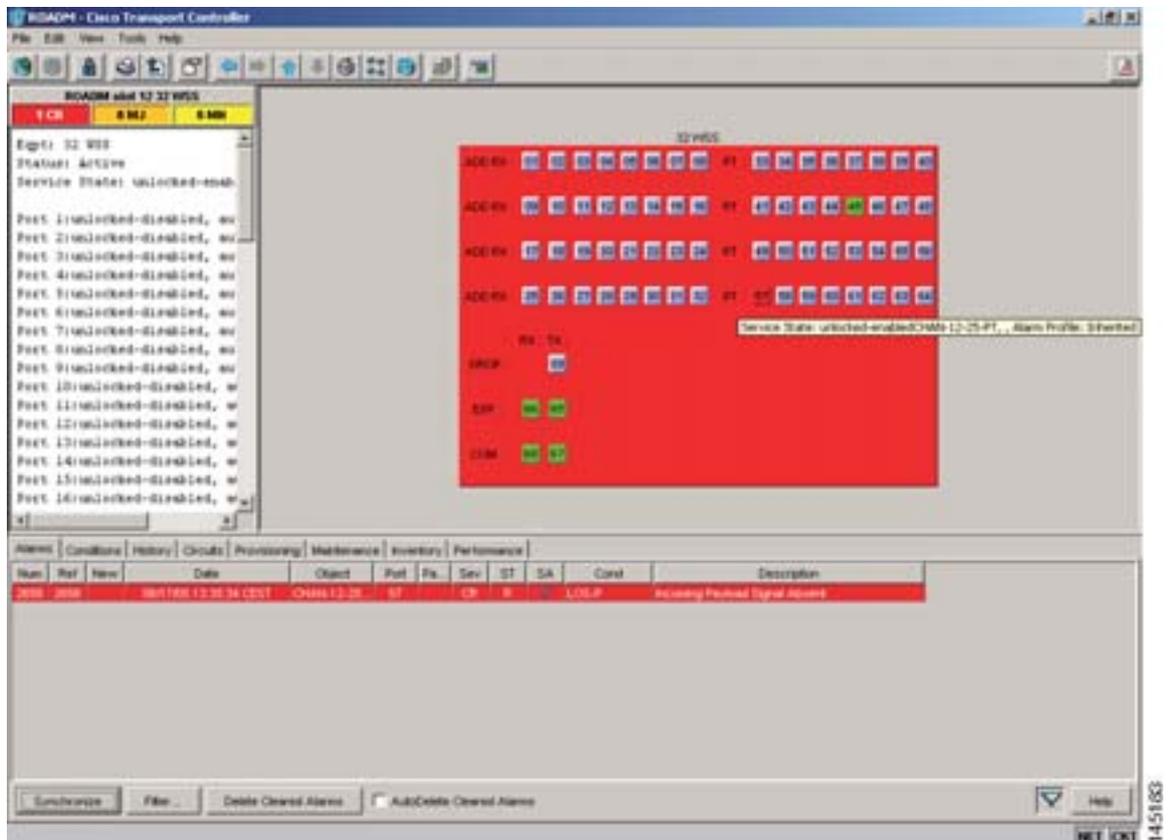
図 1-33 VOA ポートの LOS-P 表示

受信パワー レベルが許容最小値より低い場合、起動手順が常にフェーズ 1 (図 1-33 を参照) で停止します。これは、CTC で報告される最終 VOA Power Reference に達することが可能な場合にも発生します。

- VOA に対応付けられたポートの LOS-P (OCH レイヤ) アラーム (図 1-33 を参照)
- Power フィールドの  $-50$  dBm の目盛の終点と異なる有効な光パワー値。ただし、Power の値は、 $-33$  dBm 未満になります (カード ビューで Power フィールドを表示するには、**Provisioning > Parameters** タブをクリックします)。
