## **Cisco ONS 15454 DWDM トラブルシューティング ガイド**

Product and Software Release 8.5  
September 2007

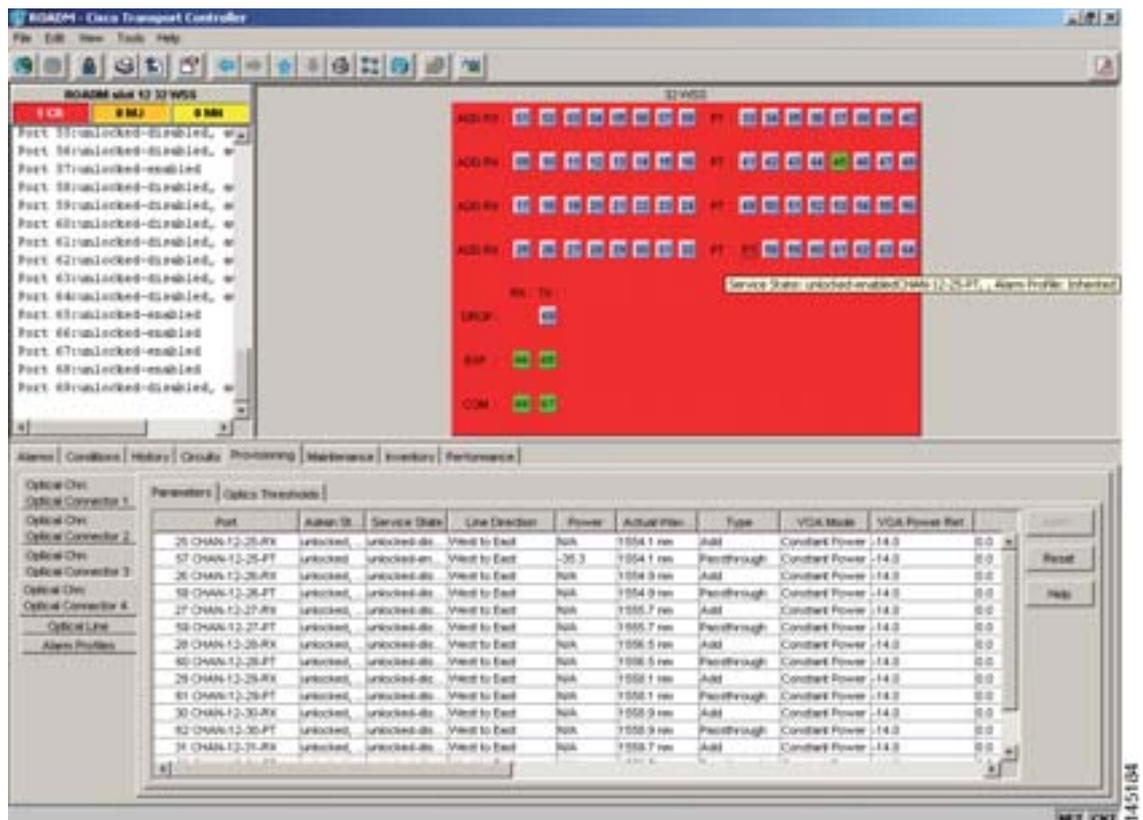
図 1-34 着信信号のパワー レベルが -33 dBm 未満の場合

- LOS-P (OCH レイヤ) アラームが VOA に対応付けられたポートで発生します。
- -50 dBm の目盛の終点とは異なる有効な光パワー値を Power フィールドから読み取ることができますが、Power の値は -33 dBm 未満になります (図 1-34 を参照) (カード ビューでこの値にアクセスするには、Provisioning > Parameters タブをクリックします)。

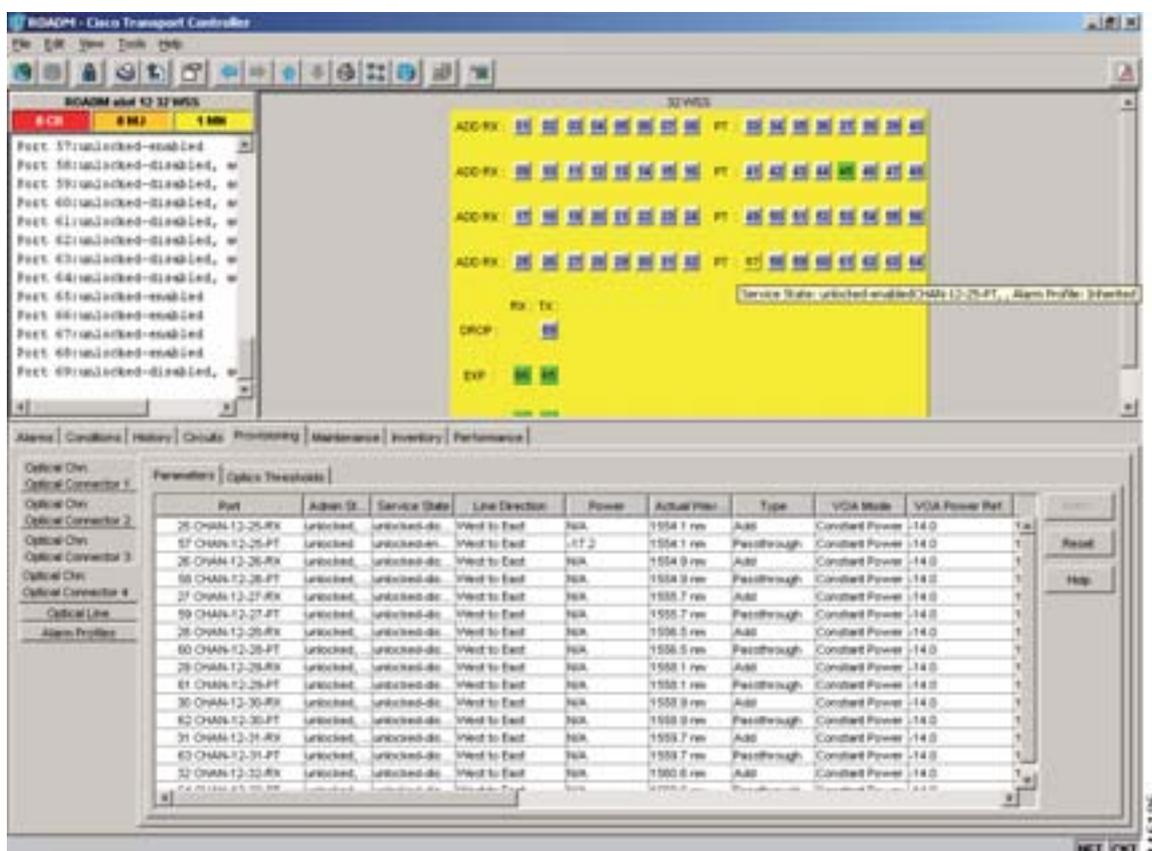
図 1-35 光パワーが 6 dB 未満で、予測値より低い場合

- OPWR-LowDEGrade (OCH レイヤ) アラームが VOA に対応付けられたポートで発生します。
- -50 dBm の目盛の終点とは異なる有効な光パワー値を Power フィールドから読み取ることができますが、値は (VOA Power Ref - 6 dBm) < Power < VOA Power Ref になります (図 1-35 を参照)。カードビューでこの値にアクセスするには、Provisioning > Parameters タブをクリックします。

- OPWR-LowDEGrade (OCH レイヤ) アラームが VOA に対応付けられたポートで発生します。
- -50 dBm の目盛の終点とは異なる有効な光パワー値を CTC Power フィールドから読み取ることができますが、値は (VOA Power Ref - 6 dBm) < Power < VOA Power Ref になります(図 1-35)。カードビューでこの値を表示するには、**Provisioning > Parameters** タブをクリックします。

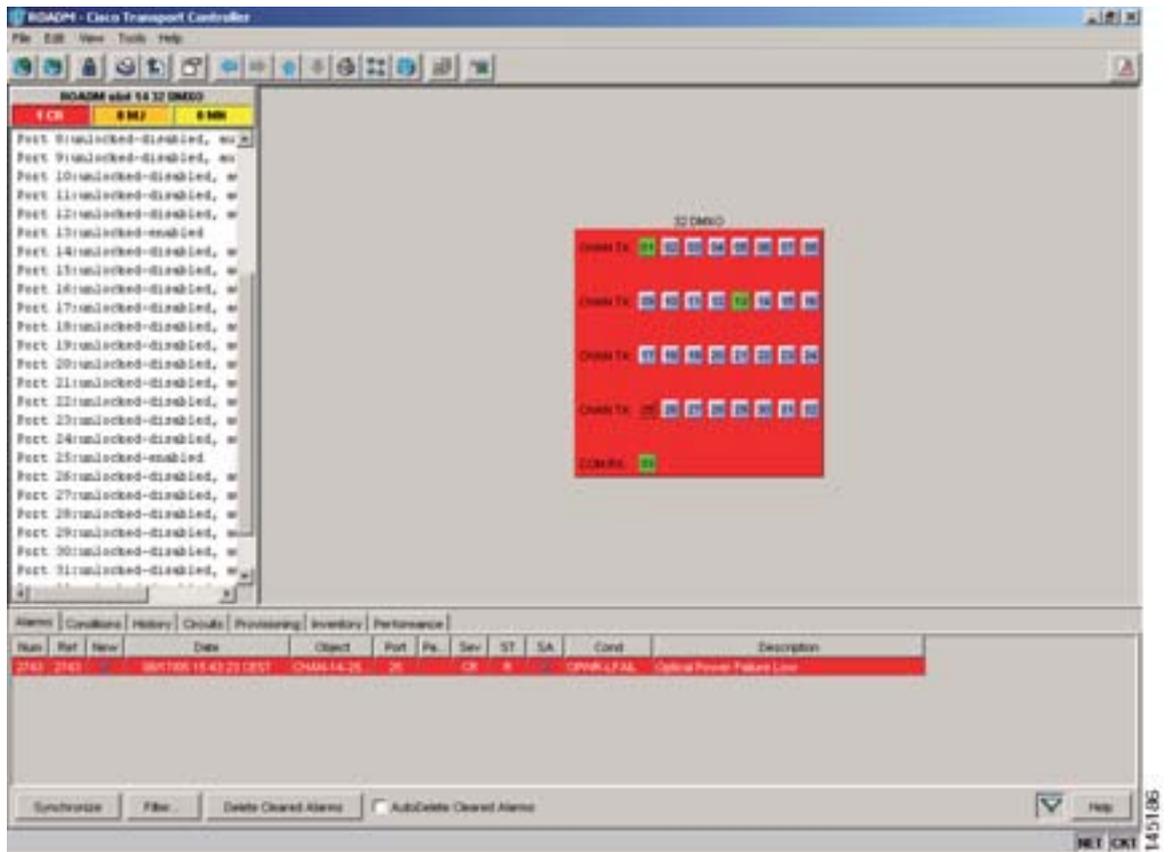
図 1-36 光ドロップパワーが 6 dB を超え、予測値より低い場合

- OPWR-LFAIL (OCH レイヤ) アラームが VOA に対応付けられたポートで発生します (図 1-36 を参照)。
- -50 dBm の目盛の終点とは異なる有効な光パワー値を CTC Power フィールドから読み取ることができませんが、Power の値は -33 dBm 未満になります (カード ビューでこの値を表示するには、Provisioning > Parameters タブをクリックします)。

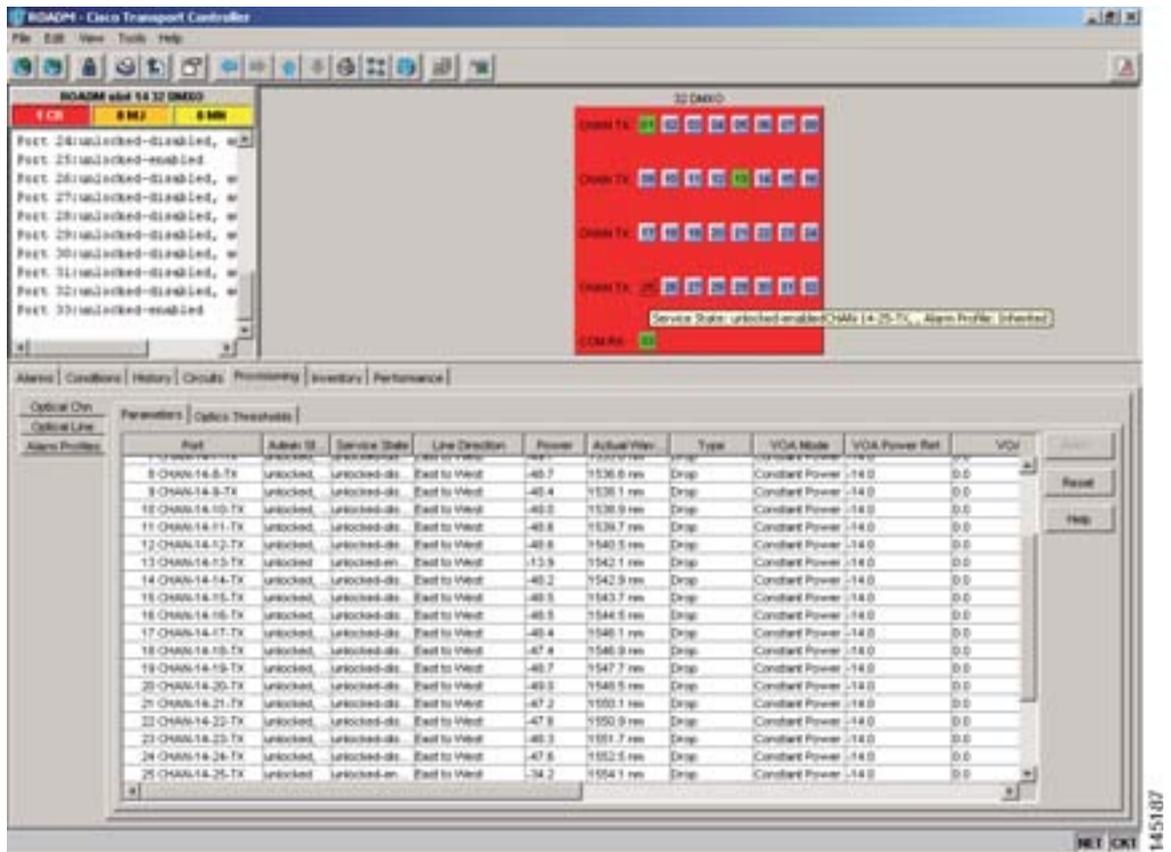
図 1-37 光ドロップパワーが 6 dB 未満で、予測値より低い場合

接続部が汚れている場合や受信スパンの過剰損失は、障害を引き起こす原因になります。これらの原因は最も一般的で、すべての波長に影響します。一方、遠端の TXP または MXP カードの増幅器の過剰ゲイン チルトまたは波長の不適正な設定は、単一波長だけがドロップされる状態を発生させる可能性があります(図 1-37 のチャンネル 25 を参照)。

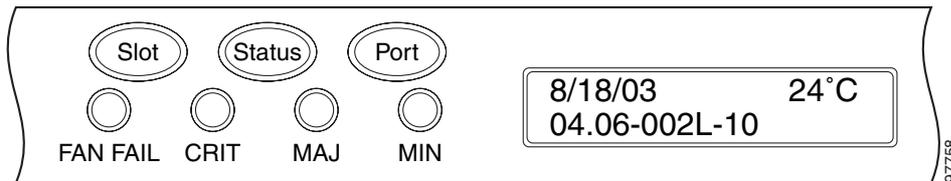
図 2-1 シェルフの LCD パネル

- ステップ1** ONS システム LCD 前面パネルに表示される温度を確認します。例として、ONS 15454 前面パネルを図 2-1 に示します。

- ステップ 1** アクティブおよびスタンバイ TCC2/TCC2P カードに対して生成された未解決のアラームがないかを確認して、それらを解決します。
- ステップ 2** アラームがクリアされない場合は、ファントレイの LCD ディスプレイ (図 2-1 [p.2-75]) が空白または文字化けしていないかを確認します。その場合は、[ステップ 8](#)に進みます。それ以外の場合は、[ステップ 3](#)に進みます。
- ステップ 3** 次回の保守時間に、スタンバイ TCC2/TCC2P カードをリセットします。

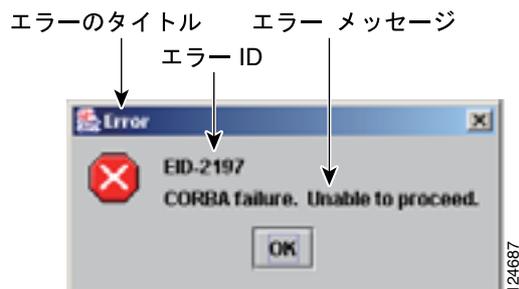
図 3-1 エラー ダイアログボックス

この章では、Cisco ONS 15454 Multi-Service Transport Platform (MSTP) のエラー メッセージの一覧を示します。図 3-1 のエラー ダイアログボックスは、エラー タイトル、エラー ID、およびエラー メッセージの 3 つの部分から構成されています。
