トラブルシューティング

問題の診断

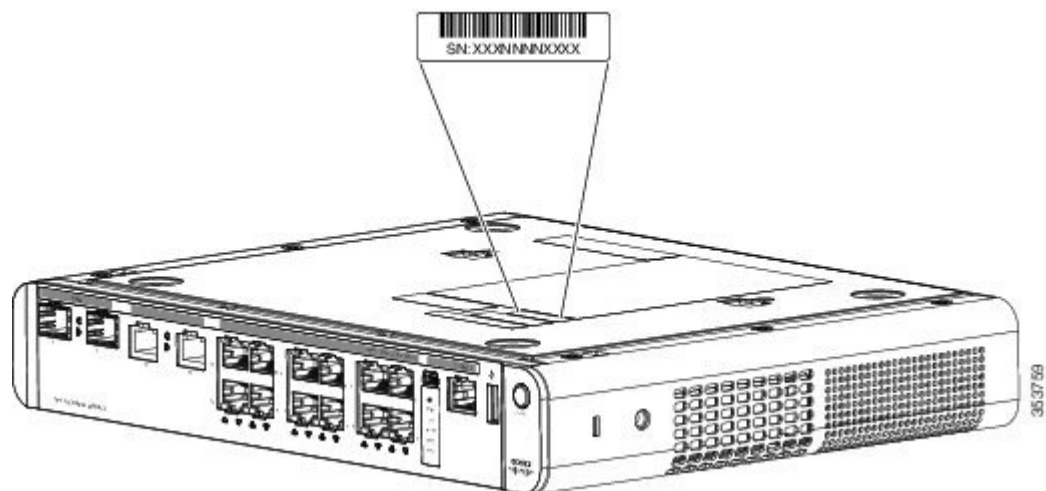
図 1: シリアル番号の場所

シスコのテクニカルサポートに連絡する場合は、スイッチのシリアル番号が必要です。 **show version** 特権 EXEC コマンドを使用して、スイッチのシリアル番号を確認することもできます。
