ACI에서 리프 또는 스파인 교체 구성

이 문서에서는 ACI(Application Centric Infrastructure) 패브릭에서 리프 또는 스파인 스위치를 교체하는 방법을 설명합니다.

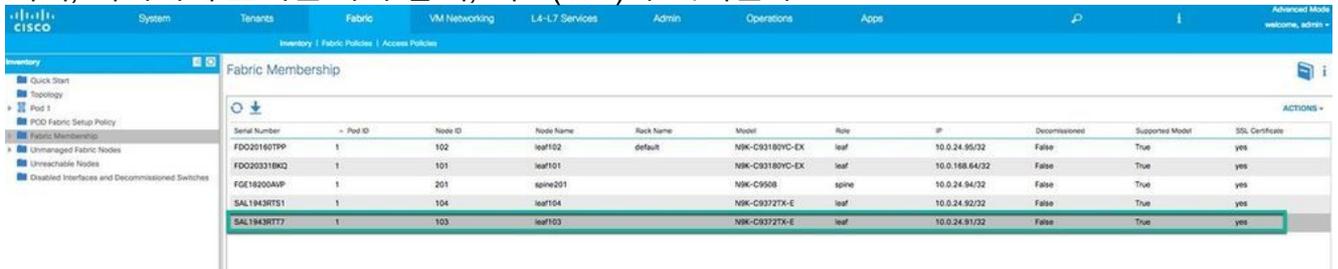
1. ACI GUI에서 **Fabric > Inventory > Fabric Membership** 을 누르고 교체할 스위치를 식별합니다. 이 예에서, 이미지에 표시된 바와 같이, 리프(103)가 대체된다.

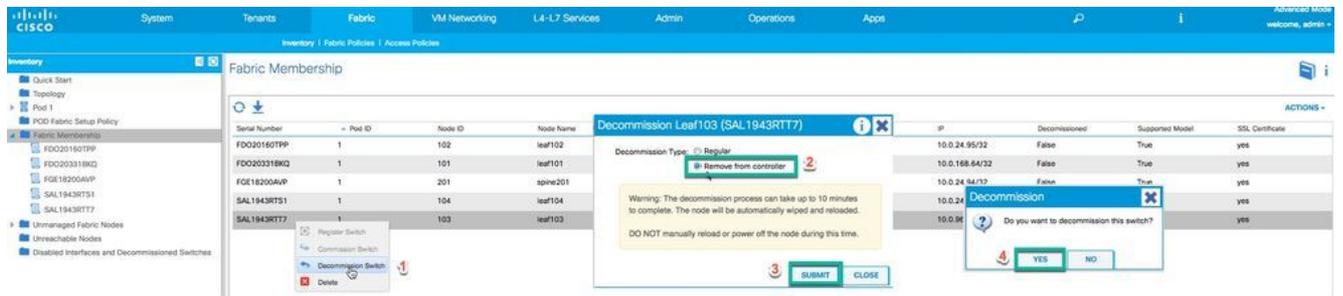
2. 교체할 스위치를 마우스 오른쪽 버튼으로 클릭하고 드롭다운 메뉴에서 **Decommission Switch**. 이제 이미지에 표시된 것처럼 새 팝업 창이 열립니다.
3. 선택 **Remove from Controller Firepower Threat Defense Submit** .
4. 그림에 표시된 대로 을 클릭합니다. **Yes** 서비스 해제 프로세스를 확인합니다. 이제 스위치가 패브릭 멤버십 페이지에서 사라집니다.

팁: **Remove from Controller** 이 옵션은 ACI 패브릭에서 노드를 완전히 제거하고 노드 ID에서 일련 번호의 연결이 해제됩니다. 이 **Regular** 이 옵션은 ACI 패브릭에서 노드를 일시적으로 제거하기 위해 사용되며, 향후 동일한 노드가 동일한 노드 ID로 패브릭에 재조인할 것으로 예상됩니다. 예를 들어 유지 관리를 위해 노드의 전원을 일시적으로 꺼야 하는 경우.

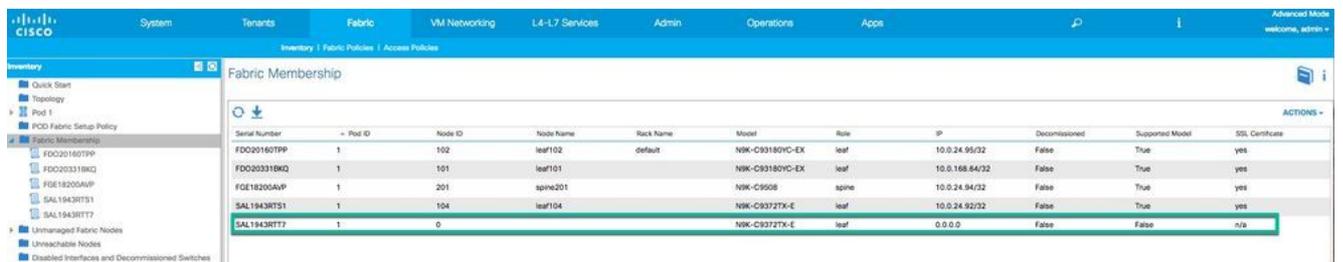
1. 새 스위치의 전원을 켜고 패브릭에 새 스위치를 연결합니다.
2. 뒤로 이동 GUI > Fabric > Inventory > Fabric Membership 그림과 같이 IP 주소(0.0.0.0)가 할당되지 않고 노드 ID가 할당되지 않은 새 스위치를 찾습니다. 스위치의 일련 번호를 교차 확인합니다.

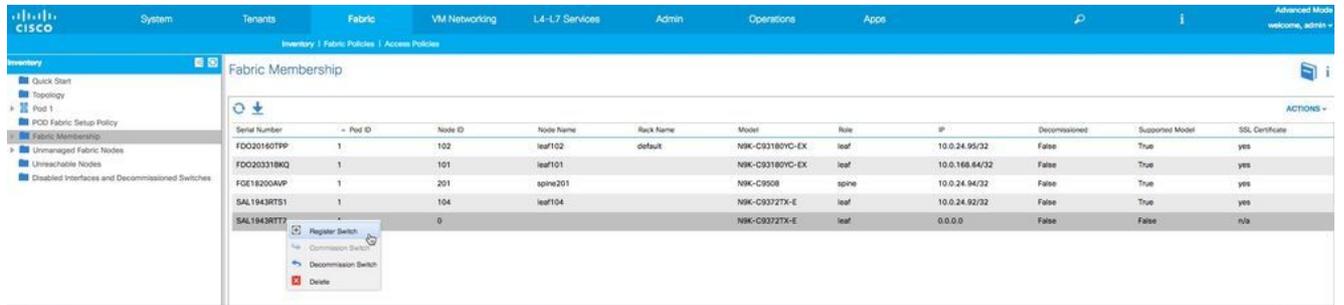
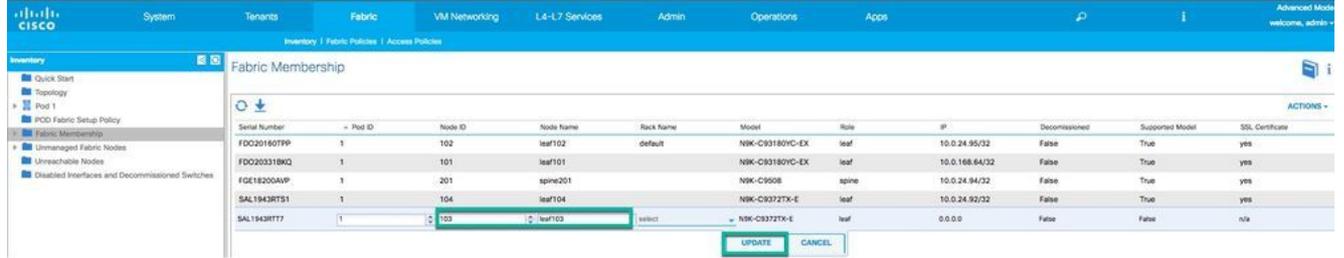
3. 이미지에 표시된 대로 새 스위치를 마우스 오른쪽 버튼으로 클릭하고 드롭다운 메뉴에서 **Register Switch** .

4. 이미지에 표시된 것처럼 필드는 원하는 정보로 채워집니다.

포드 ID: 기본값은 1입니다. 멀티 포드 패브릭이 있는 경우 올바른 POD ID를 사용하십시오.
노드 ID: 올바른 노드 ID를 구성하는 것이 매우 중요합니다. APIC에서 노드 ID를 기반으로 컨피그레이션을 푸시하므로 이전 스위치와 동일한 노드 ID를 입력합니다. 할당된 후 등록된 경우 스위치를 해제하지 않으면 이를 변경할 수 없습니다.
노드 이름: 이전과 동일한 노드 이름을 입력합니다.

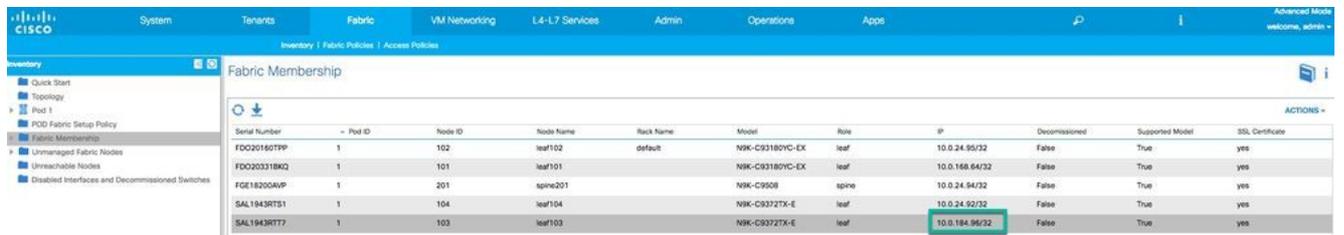
5. 이미지에 표시된 대로 새 leaf는 APIC DHCP(Dynamic Host Configuration Protocol) 풀에서 할당된 IP를 가져옵니다.

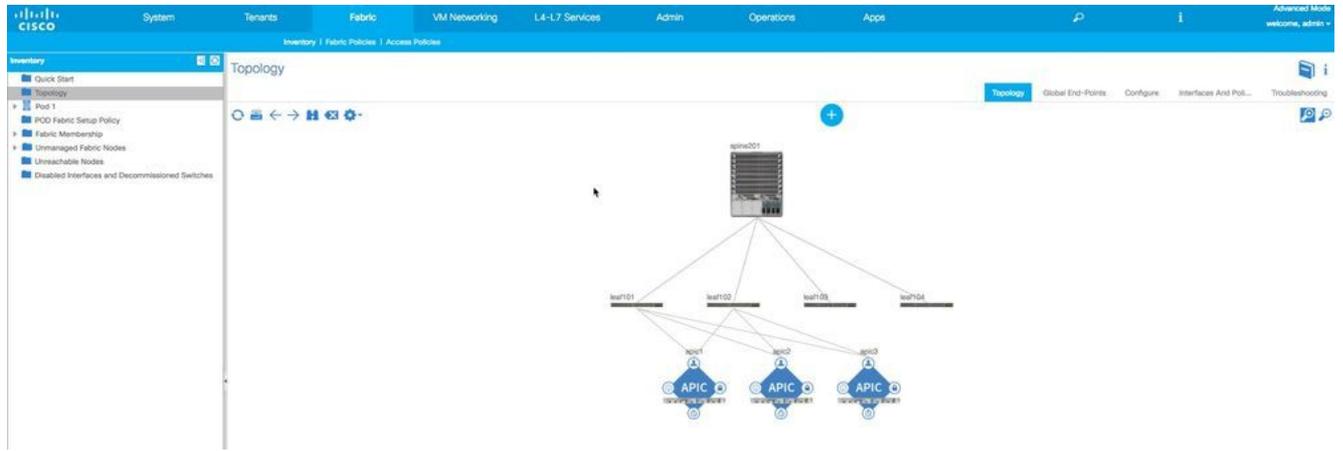
1. 에서 스위치 상태를 확인할 수 있습니다. GUI > Fabric > Inventory > Topology . 새 스위치는 이미지에 표시된 것처럼 토폴로지의 일부입니다.
