HA에서 Catalyst 9000의 슈퍼바이저 모듈 또는 스택 멤버 교체

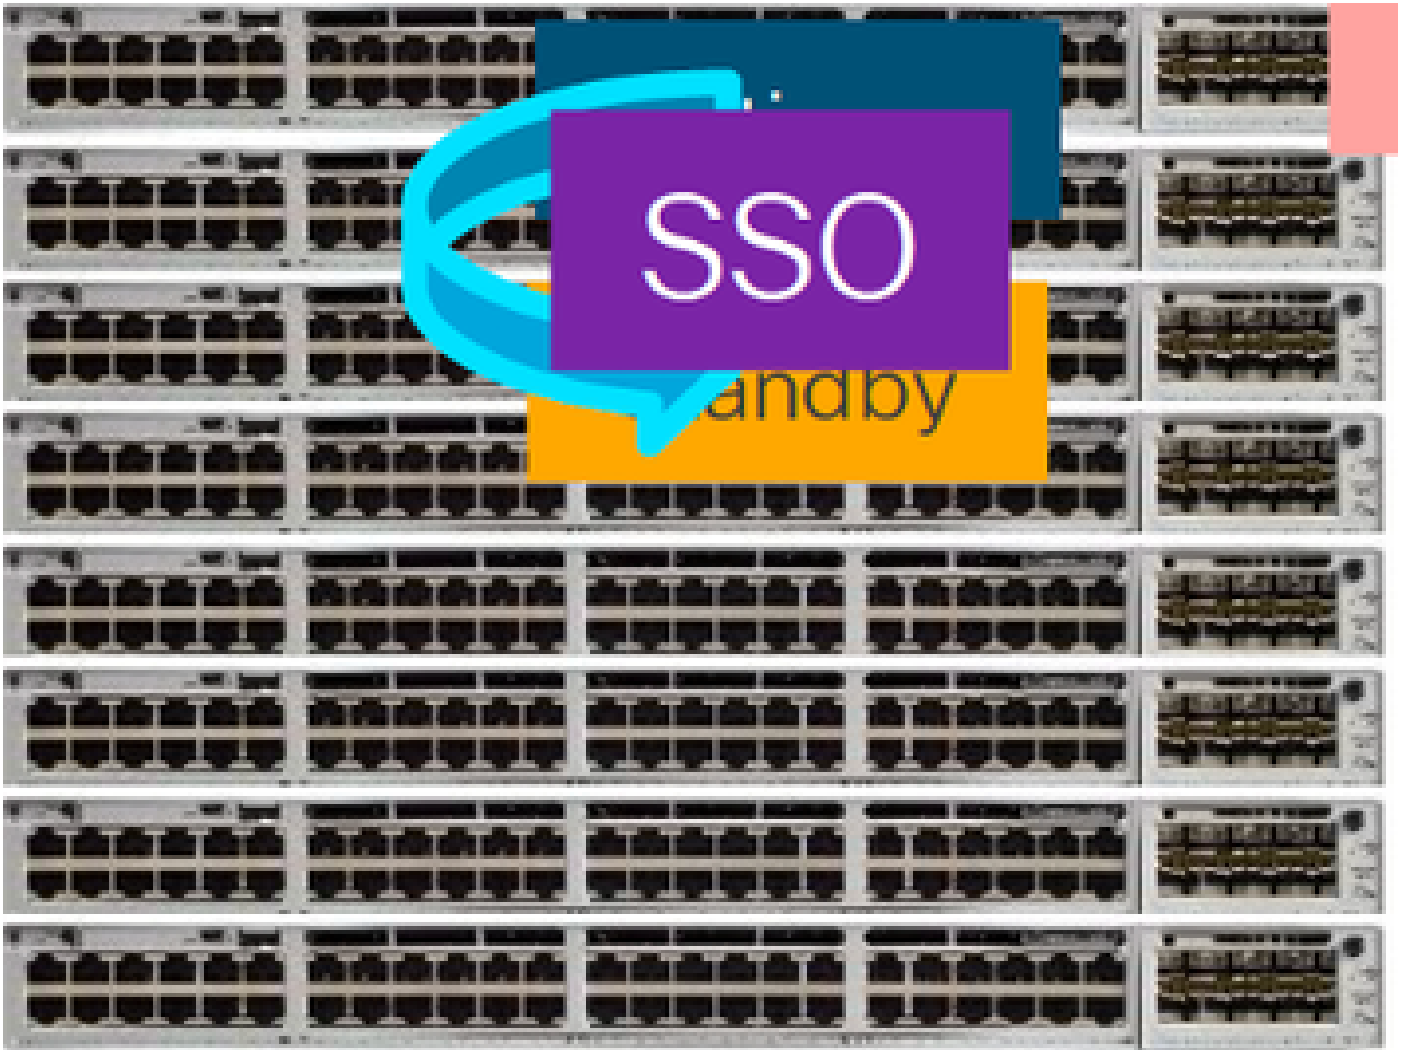
참고: C9200 스택 부재의 교체에도 동일한 공정을 사용할 수 있습니다.

스택이 풀 링으로 물리적으로 연결되어 있는지 확인하십시오. 즉, 해당 스위치 멤버의 전원을 끄면 기존 스택이 분리되지 않아 스택-병합이 발생합니다. 확인했으면 다음 단계로 이동합니다.

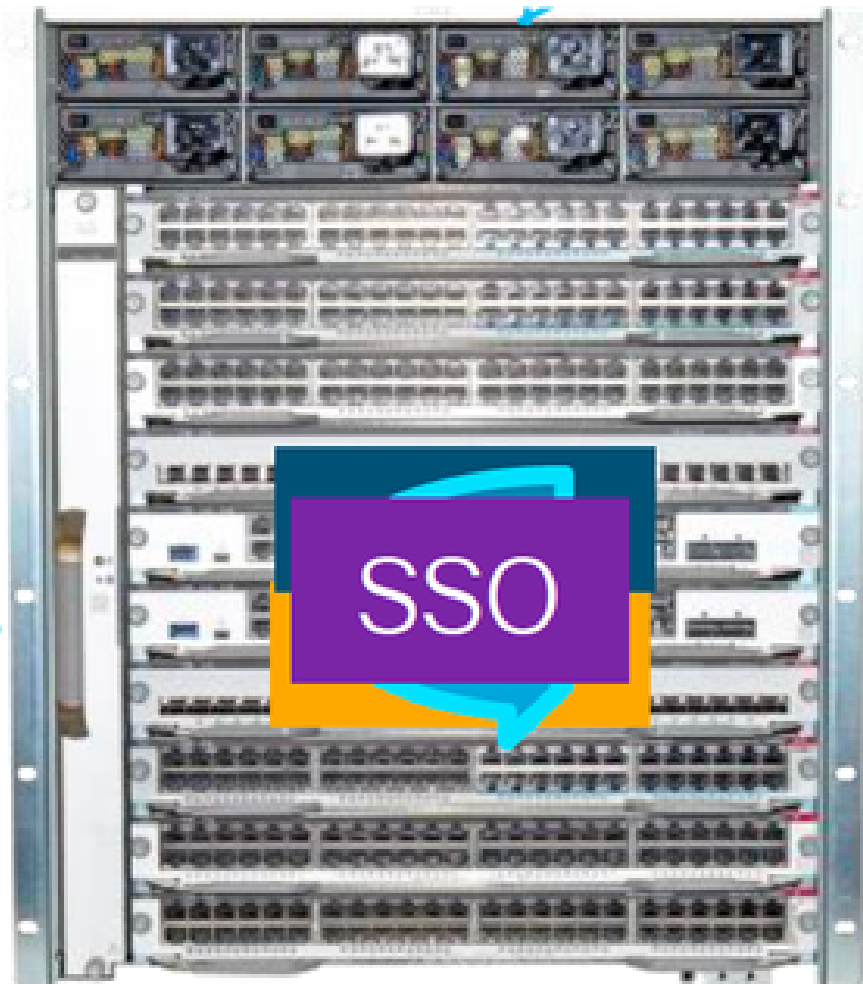
Active SUP
Standby SUP

이 예에서는 C9404 새시의 활성 수퍼바이저를 교체합니다. 이 예에서는 스위치가 슬롯 3에서 "Install" 부팅 모드로 사용됩니다.

Catalyst 9400

새시에서 결함이 있는 수퍼바이저를 제거하고 콘솔 케이블을 연결한 새 수퍼바이저를 삽입합니다.

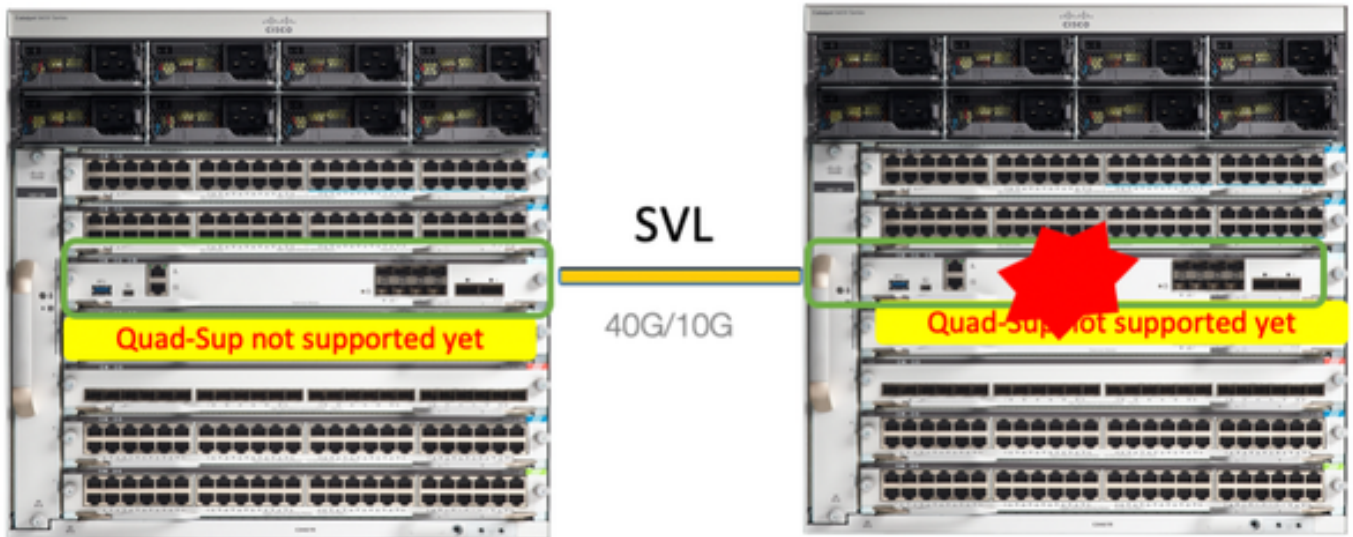
이 예는 C9400 stackwise-Virtual 설정(각 새시에 수퍼바이저 1개)에 대한 것입니다. 이 설정에서는 새시-1의 수퍼바이저(액티브 스위치)가 손상되어 교체해야 합니다. SVL이 "설치" 부팅 모드에서 실행되고 있습니다.

결함이 있는 슈퍼바이저가 있는 동일한 슬롯에 새 슈퍼바이저를 삽입하고 전원을 켭니다. SVL이 아닌 독립형 모드로 부팅해야 하며, Stackwise-가상 링크를 일단 연결 해제한 상태로 두어야 합니다.

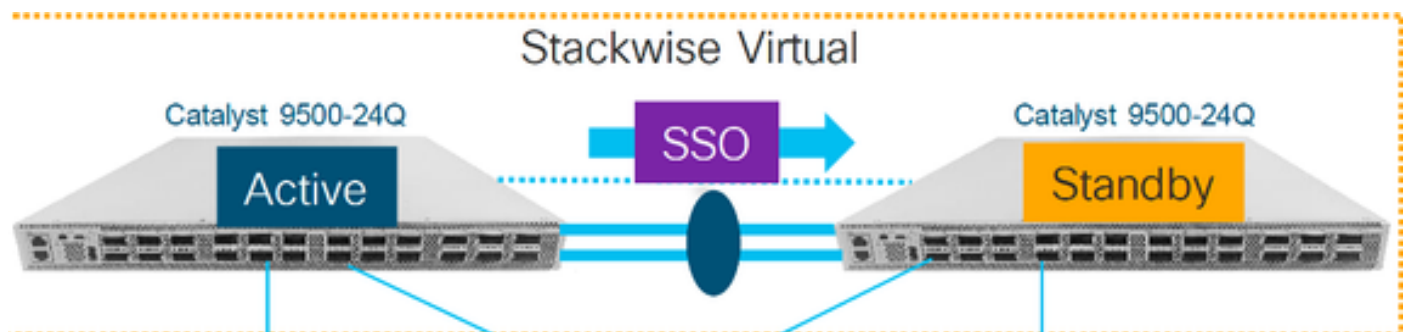
이 예에서는 Switch-1(액티브 스위치)이 포함된 C9500 Stackwise Virtual Setup을 교체해야 하는 결함 스위치로 간주합니다. SVL이 INSTALL 부팅 모드에서 실행되고 있습니다.

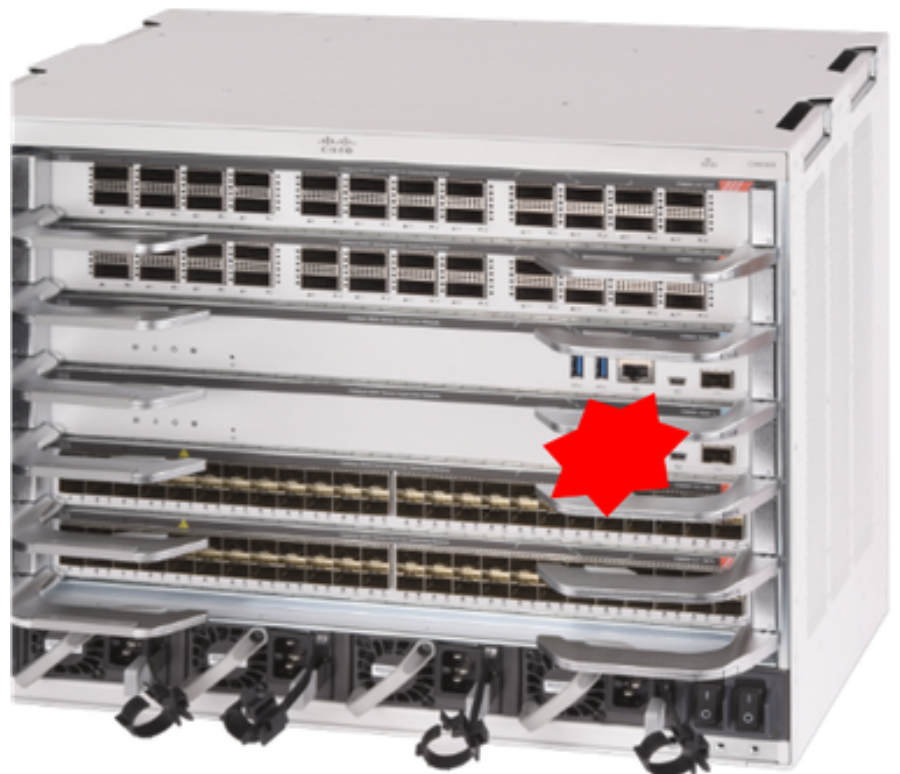
이 예에서는 C9606 새시의 슬롯 3에서 활성 슈퍼바이저를 교체하는 것을 고려합니다. (스위치가 "설치" 부팅 모드에서 실행 중입니다.)

새시에서 결함이 있는 수퍼바이저를 제거하고 콘솔 케이블을 연결한 새 수퍼바이저를 삽입합니다.

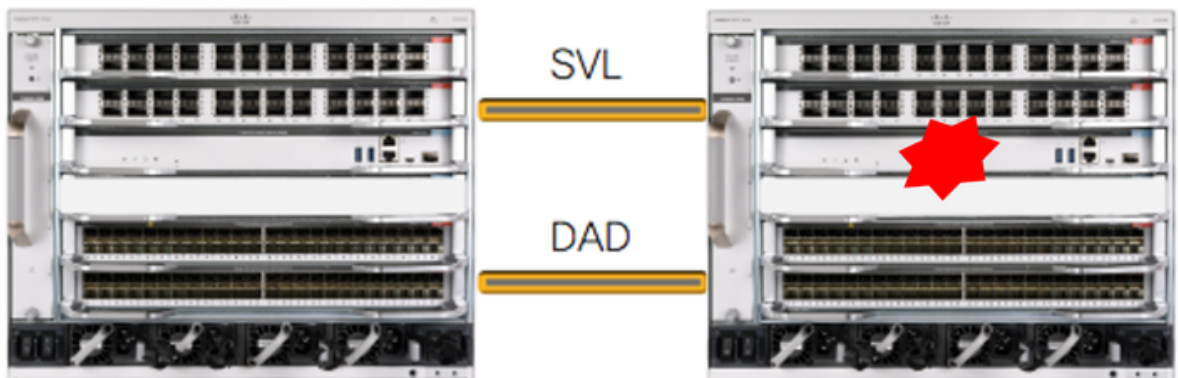
이 예에서는 C9600 stackwise-Virtual 설정(각 쉐시에 수퍼바이저 1개)을 고려하고 있습니다. 이 설정에서는 쉐시-1의 수퍼바이저(액티브 스위치)가 손상되어 교체해야 합니다. SVL이 "설치" 부팅 모드에서 실행되고 있습니다.

결함이 있는 수퍼바이저가 있는 동일한 슬롯에 새 수퍼바이저를 삽입하고 전원을 켭니다.
Stackwise-virtual 링크 및 DAD 링크를 현재 연결 해제한 상태로 두고 독립형 모드(비 SVL)로 부팅
해야 합니다.

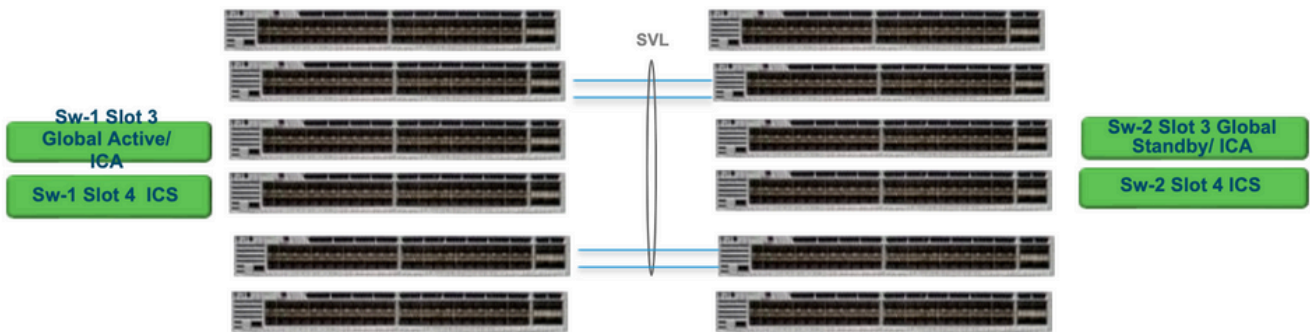
이 예에서는 C9600 Quad Sup Stackwise-Virtual 설정(각 쉐시에 수퍼바이저 2명)을 고려하는데, 이 설정에서는 수퍼바이저가 잘못되어 교체해야 합니다. SVL이 "설치" 부팅 모드에서 실행되고 있습니다.
