ASR 9000 Series Punt Fabric 데이터 경로 오류 트러블슈팅

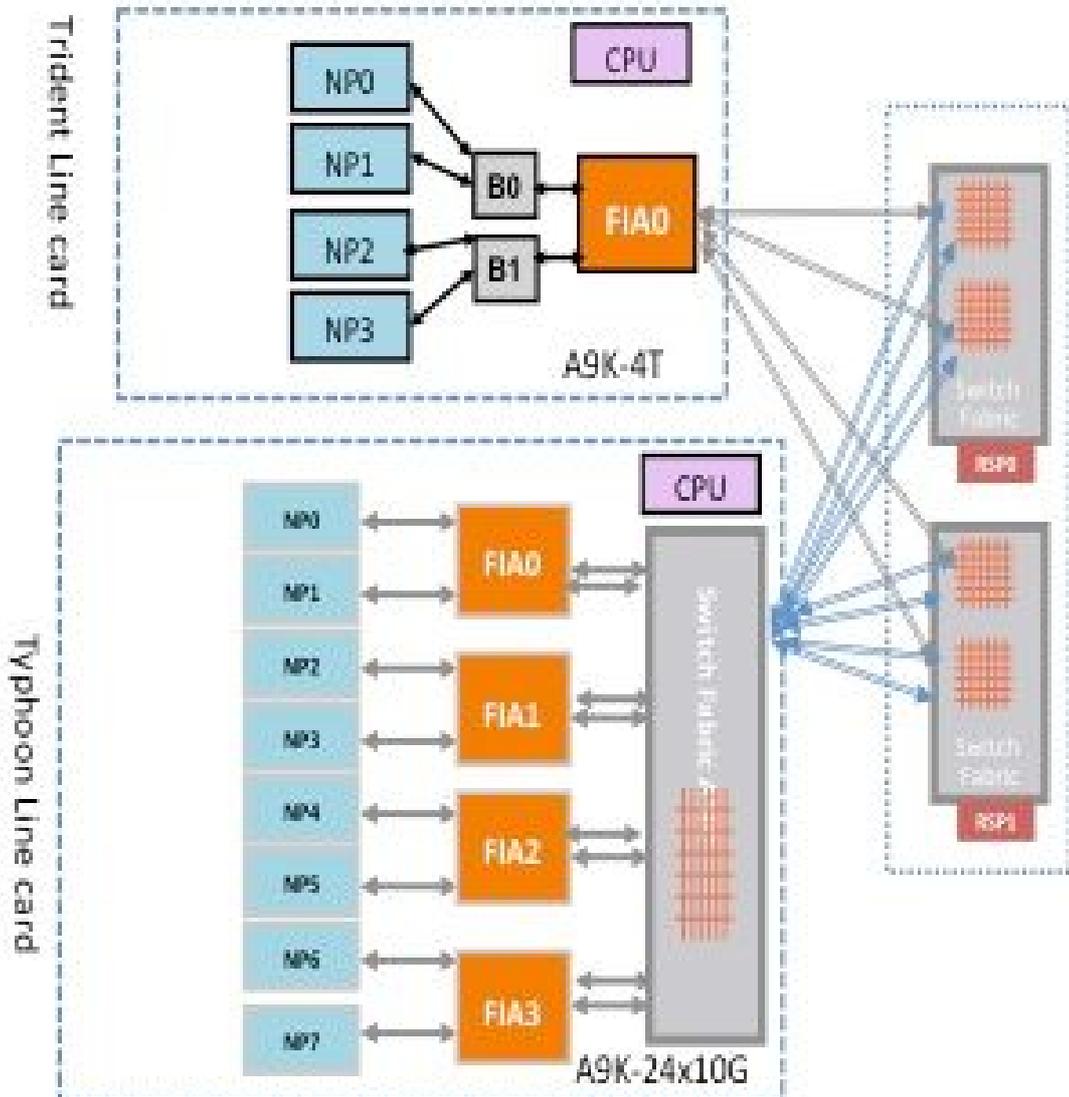
패킷은 라인 카드 유형에 따라 스위치 패브릭을 통해 2개의 홉 또는 3개의 홉을 통과할 수 있습니다. 태풍 발생 라인 카드는 추가 스위치 패브릭 요소를 추가하는 반면, 트라이던트 기반 라인 카드는 경로 프로세서 카드의 패브릭으로만 모든 트래픽을 전환합니다. 다음 다이어그램은 이러한 라인 카드 유형에 대한 패브릭 요소 및 Route Processor Card에 대한 패브릭 연결을 보여줍니다.

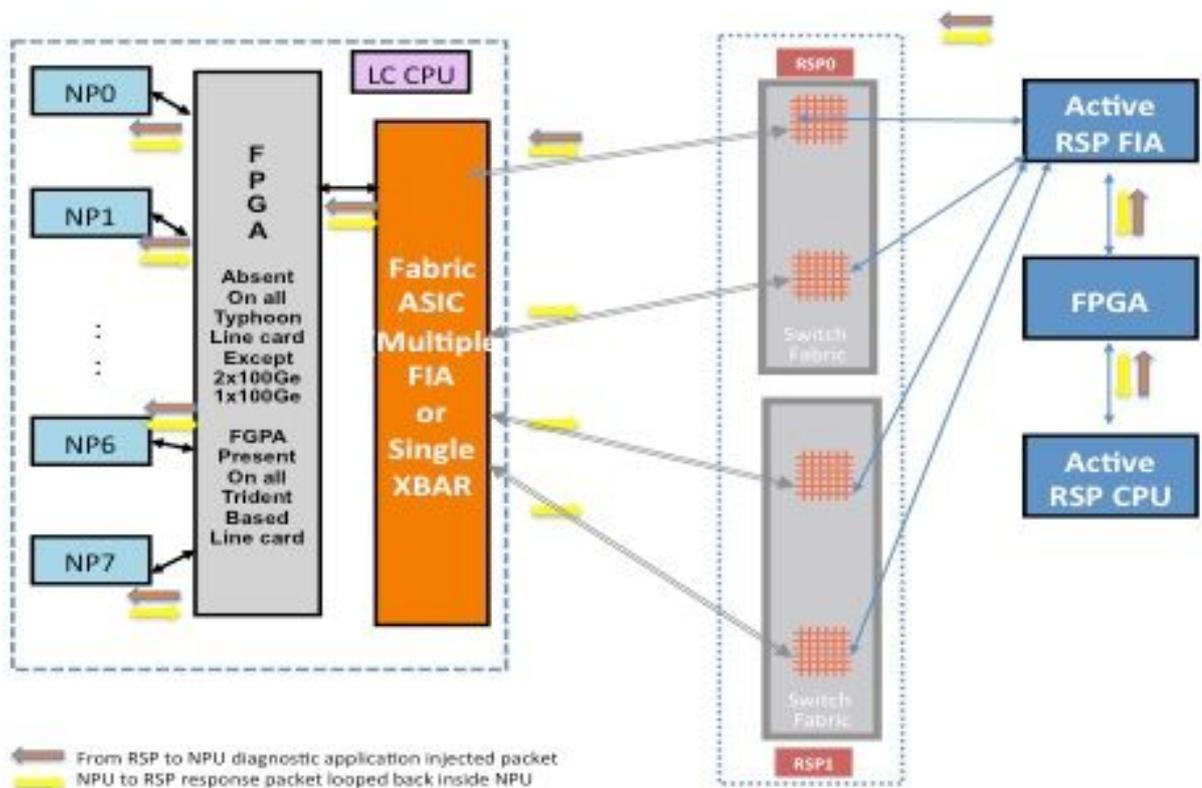
활성 Route Processor Card와 라인 카드 간의 패킷 경로

참고: 라인 카드의 FIA(Fabric Interface ASIC)를 Route Processor 카드의 XBAR(Crossbar)에 연결하는 첫 번째 링크는 NP로 향하는 패킷에 대해 항상 선택됩니다. NP의 응답 패킷은 링크 부하 분산 알고리즘을 따릅니다(라인 카드가 태풍 기반인 경우). 즉, NP에서 활성 경로 프로세서로의 응답 패킷이 패브릭 링크 로드를 기반으로 라인 카드를 경로 프로세서 카드에 연결하는 패브릭 링크 중 하나를 선택할 수 있습니다.

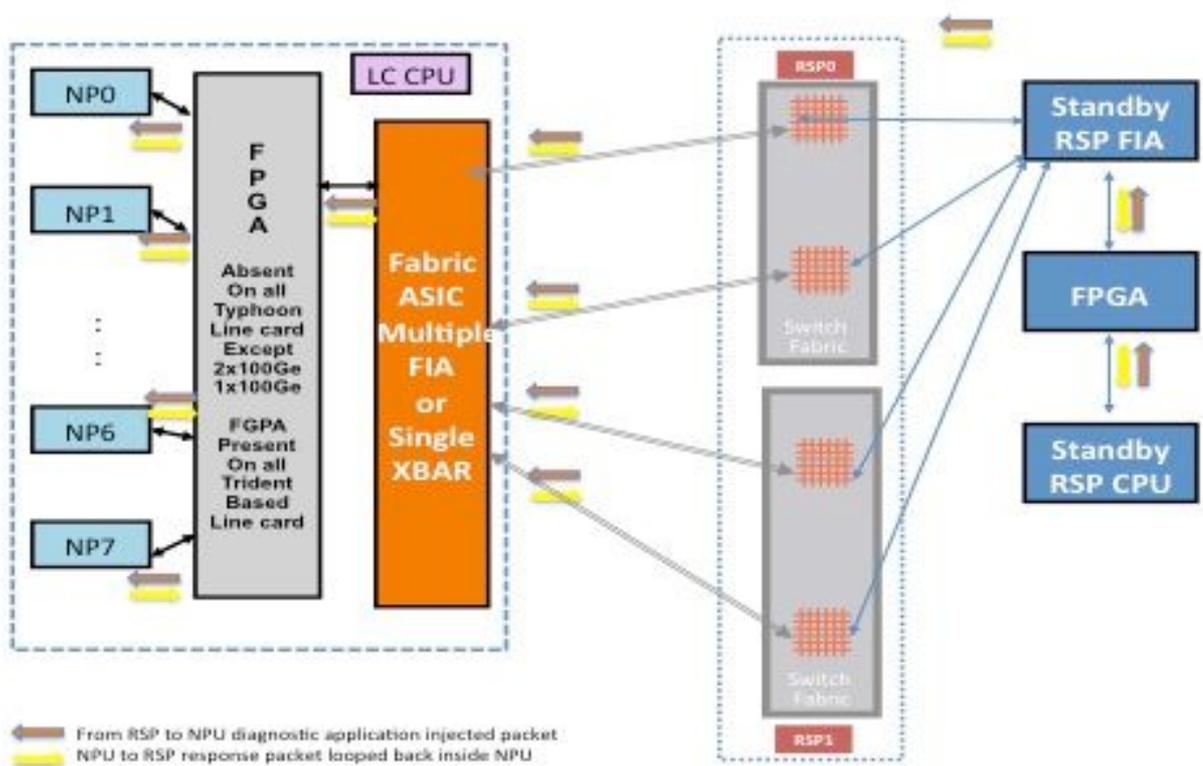
Standby Route Processor Card와 라인 카드 간의 패킷 경로

스탠바이 경로 프로세서에서 NP를 향해 패브릭으로 주입된 진단 패킷은 스위치 패브릭에서 멀티캐스트 패킷으로 처리됩니다. 멀티캐스트 패킷이지만 패브릭 내에서는 복제가 이루어지지 않습니다. 대기 경로 프로세서에서 소싱된 모든 진단 패킷은 여전히 한 번에 하나의 NP에 도달합니다. NP에서 경로 프로세서로의 응답 패킷도 복제 없이 패브릭을 통한 멀티캐스트 패킷입니다. 따라서 대기 경로 프로세서의 진단 애플리케이션은 NP로부터 한 번에 하나의 패킷인 단일 응답 패킷을 수신합니다. 진단 애플리케이션은 NP당 하나의 패킷을 삽입하므로 시스템의 모든 NP를 추적하며, 모든 NP, 한 번에 하나의 패킷에서 응답을 기대합니다. 멀티캐스트 패킷에서는 스위치 패브릭이 패킷 헤더의 필드 값을 기반으로 발신 링크를 선택합니다. 그러면 경로 프로세서 카드와 라인 카드 사이의 모든 패브릭 링크에 진단 패킷을 삽입하는 데 도움이 됩니다. 대기 Route Processor는 Route Processor 카드와 라인 카드 슬롯 사이를 연결하는 모든 패브릭 링크에서 NP 상태를 추적합니다.

이전 다이어그램은 대기 경로 프로세서에서 소싱된 진단 패킷 경로를 나타냅니다. 활성 Route Processor 케이스와 달리 라인 카드를 Route Processor의 XBAR에 연결하는 모든 링크가 실행됩니다. NP의 응답 패킷은 경로 프로세서의 패킷에서 라인 카드 방향으로 사용한 것과 동일한 패브릭 링크를 사용합니다. 이 테스트에서는 대기 Route Processor를 라인 카드에 연결하는 모든 링크가 지속적으로 모니터링됩니다.

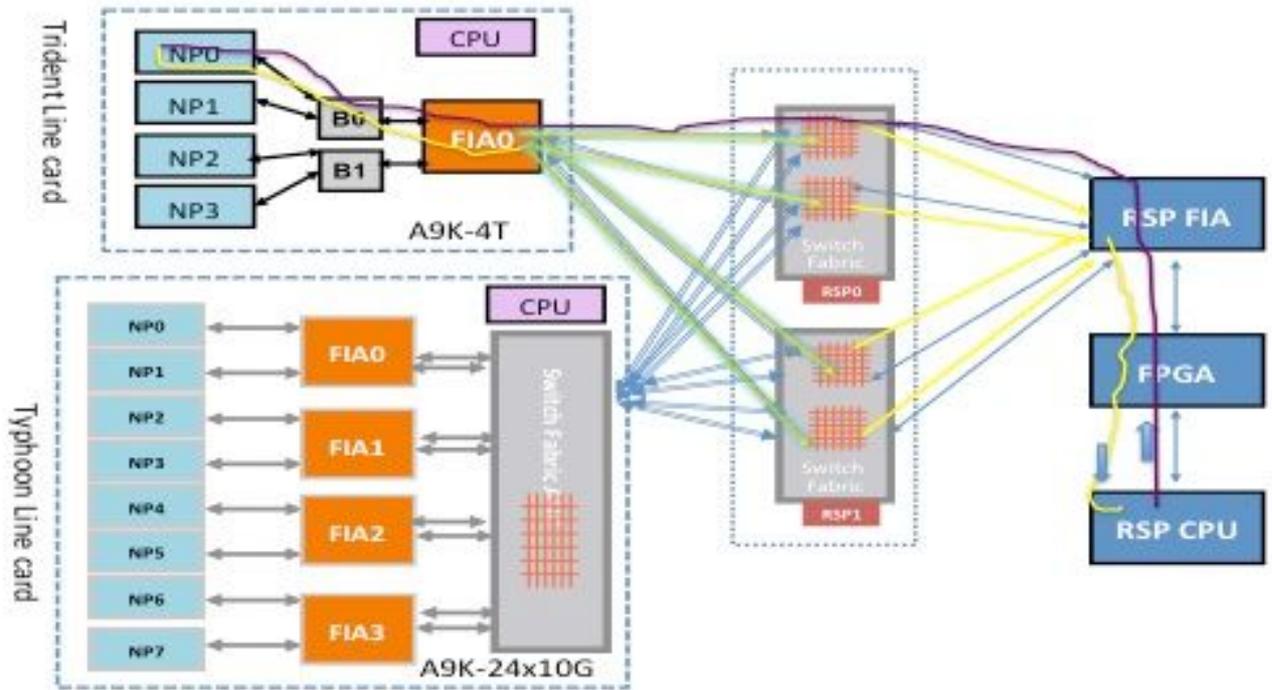
Trident 기반 라인 카드의 Punt 패브릭 진단 패킷 경로

이 다이어그램은 경로 프로세서를 향해 루프백되는 NP로 향하는 경로 프로세서 소스 진단 패킷을 보여줍니다. 모든 NP에 공통적인 데이터 경로 링크 및 ASIC는 물론 NP의 하위 집합에 특정한 링크 및 구성 요소에 주목해야 합니다. 예를 들어, Bridge ASIC 0(B0)은 NP0 및 NP1에 공통적인 반면, FIA0은 모든 NP에 공통적입니다. 라우트 프로세서 끝에서는 모든 링크, 데이터 경로 ASIC 및 FPGA(Field-Programmable Gate Array)가 모든 라인 카드에 공통되므로 새시의 모든 NP에 공통됩니다.

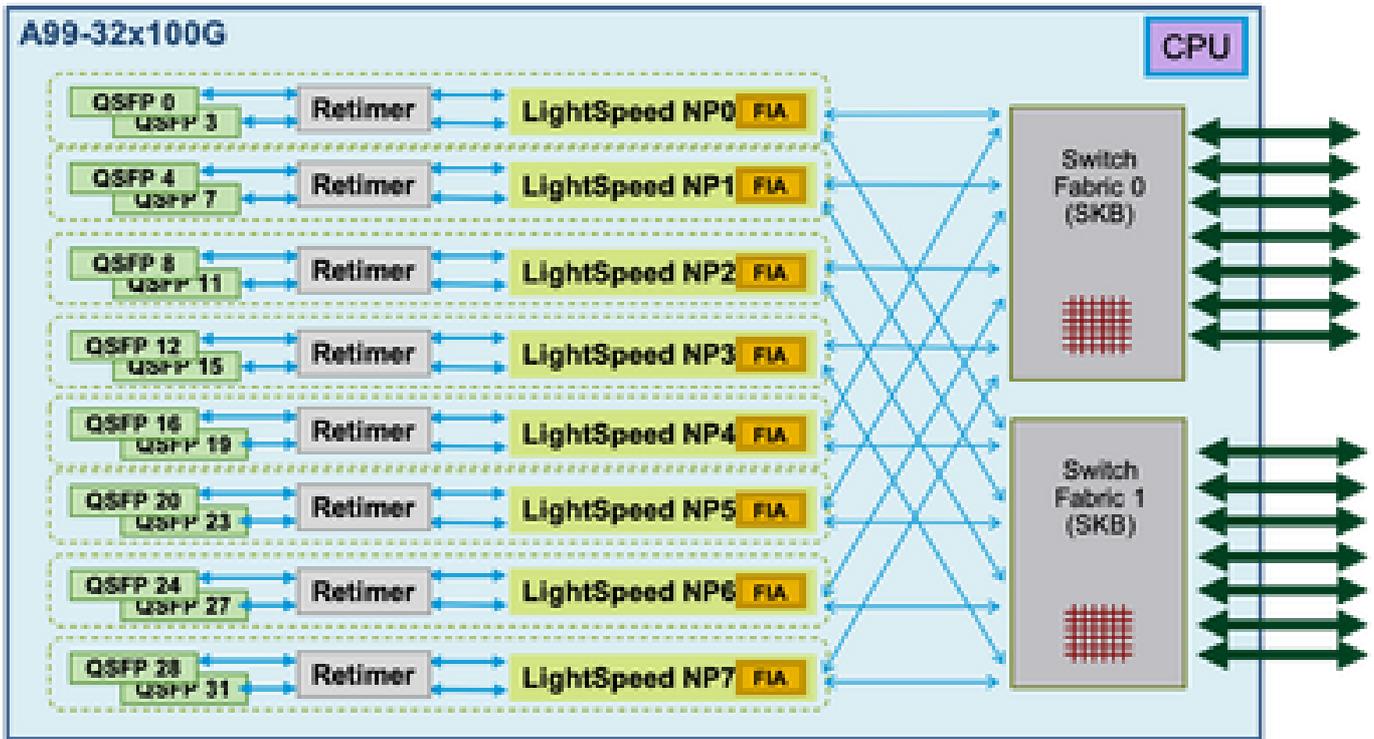
Lightspeed 및 LightspeedPlus 라인 카드에서 FIA는 NP 칩에 통합됩니다.

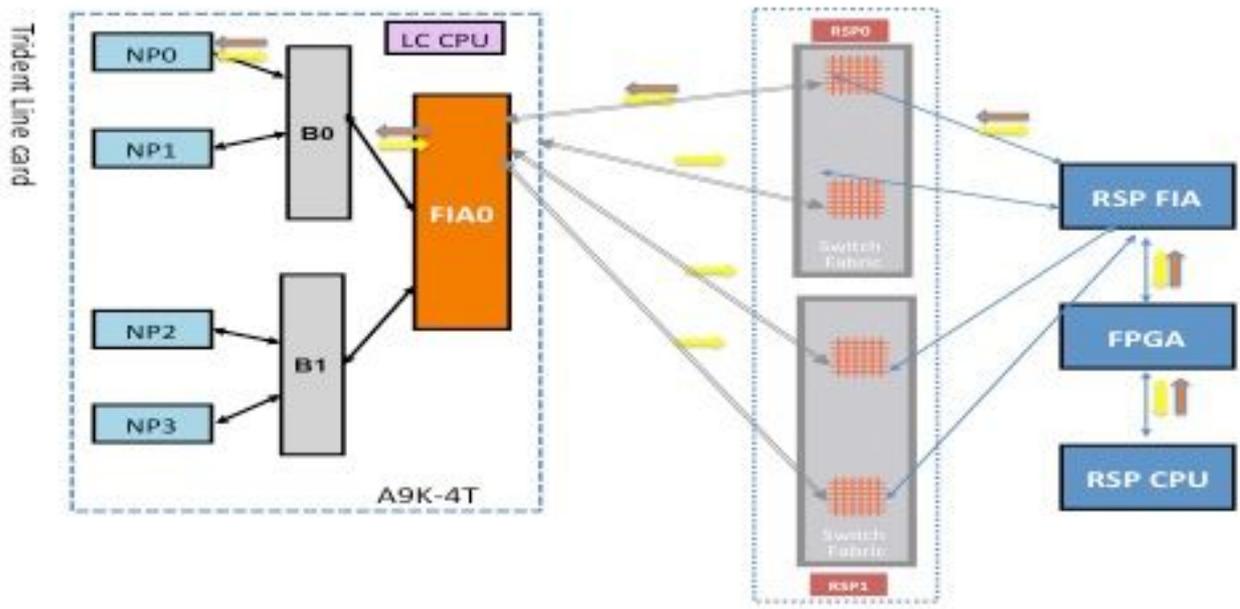
이 다이어그램은 경로 프로세서 CPU와 라인 카드 NP0 사이의 패킷 경로를 나타냅니다. B0와 NP0을 연결하는 링크는 NP0에 해당하는 유일한 링크입니다. 다른 모든 링크는 공통 경로에 속합니다.

경로 프로세서에서 NP0으로의 패킷 경로를 기록합니다. 경로 프로세서에서 NP0으로 향하는 패킷에 사용할 링크가 4개 있지만 경로 프로세서와 라인 카드 슬롯 간의 첫 번째 링크는 경로 프로세서에서 라인 카드로 향하는 패킷에 사용됩니다. NP0에서 반환된 패킷은 라인 카드 슬롯과 활성 경로 프로세서 사이의 두 패브릭 링크 경로 중 하나를 통해 활성 경로 프로세서로 다시 전송될 수 있습니다. 두 링크 중 어떤 링크를 사용할지 선택하는 것은 해당 시점의 링크 로드 여부에 따라 달라집니다. NP0에서 대기 경로 프로세서로의 응답 패킷은 두 링크를 모두 사용하지만 한 번에 하나의 링크를 사용합니다. 링크를 선택하는 것은 진단 애플리케이션이 입력하는 헤더 필드를 기반으로 합니다.

이전 데이터 경로 다이어그램에 표시된 것처럼, 결함은 다음 위치 중 하나 이상에 있어야 합니다.

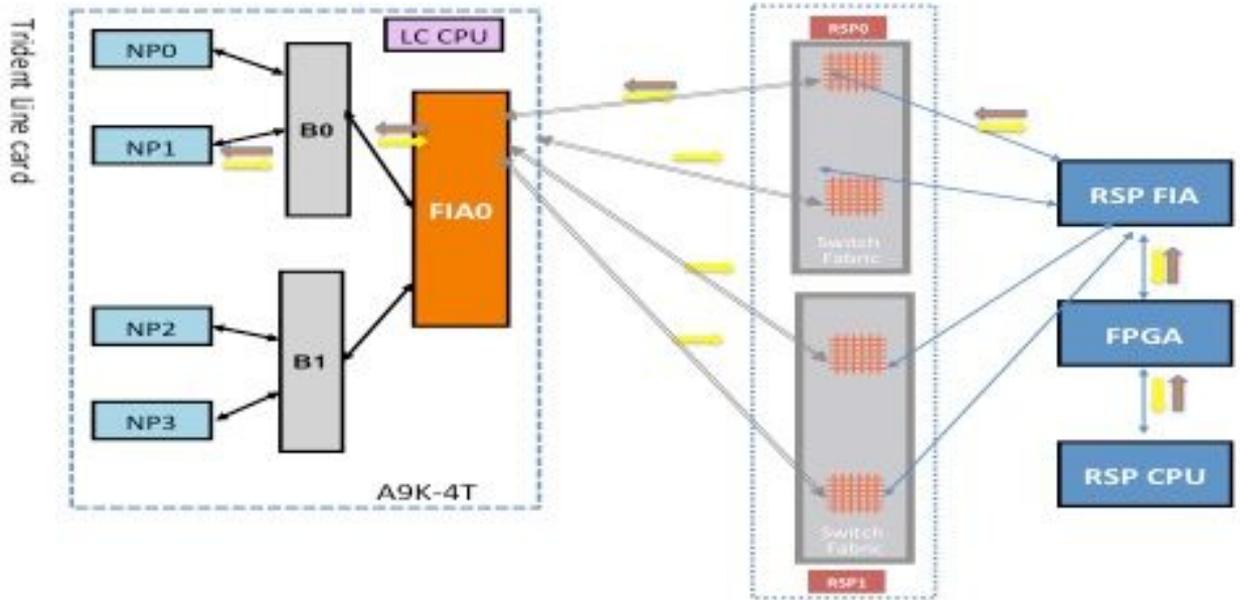
패브릭 진단 경로

Route Processor Card에서 NP1로의 패킷 경로를 기록합니다. 경로 프로세서에서 NP0으로 향하는 패킷에 사용할 링크가 4개 있지만 경로 프로세서와 라인 카드 슬롯 간의 첫 번째 링크는 경로 프로세서에서 라인 카드로 향하는 패킷에 사용됩니다. NP1에서 반환된 패킷은 라인 카드 슬롯과 활성 경로 프로세서 사이의 두 패브릭 링크 경로 중 하나를 통해 활성 경로 프로세서로 다시 전송될 수 있습니다. 두 링크 중 어떤 링크를 사용할지 선택하는 것은 해당 시점의 링크 로드 여부에 따라 달라집니다. NP1에서 대기 경로 프로세서로의 응답 패킷은 두 링크를 모두 사용하지만 한 번에 하나의 링크를 사용합니다. 링크를 선택하는 것은 진단 애플리케이션이 입력하는 헤더 필드를 기반으로 합니다.

NP0 진단 실패 분석 섹션을 참조하되 NP1(NP0 대신)에 대해 동일한 추론을 적용합니다.

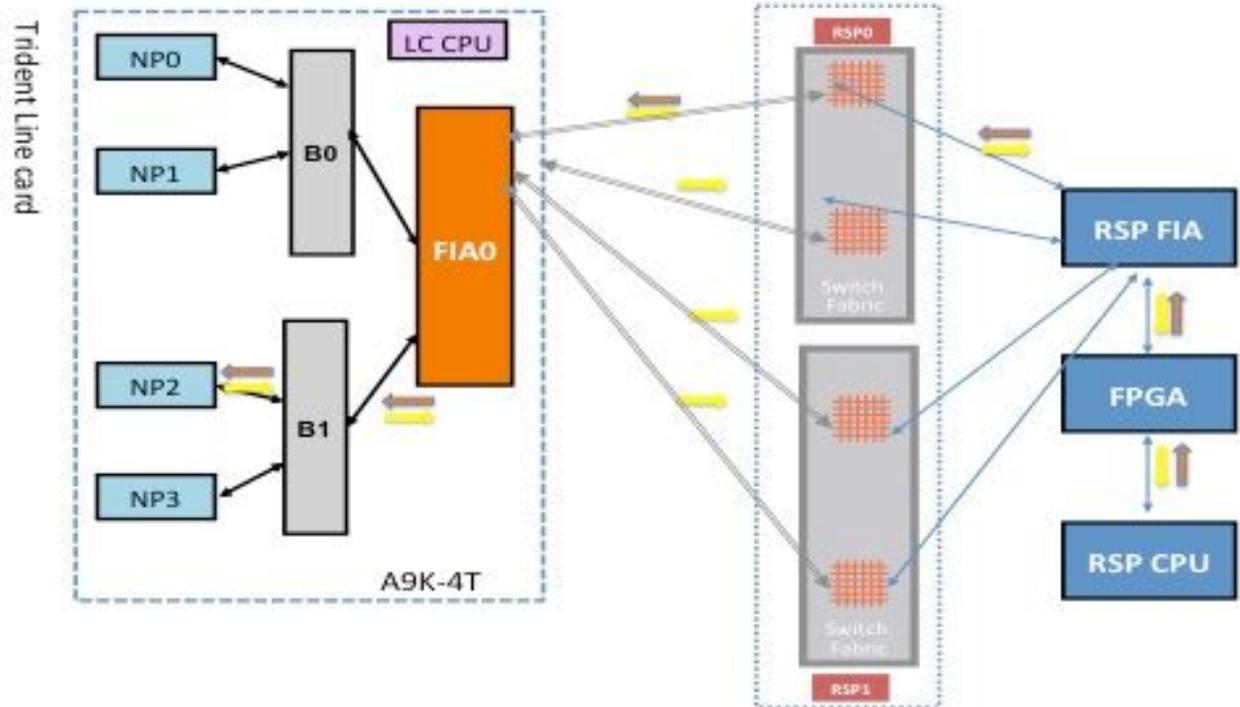
패브릭 진단 경로

Route Processor Card에서 NP2로의 패킷 경로를 기록합니다. 경로 프로세서에서 NP2로 향하는 패킷에 사용할 링크가 4개 있지만 경로 프로세서와 라인 카드 슬롯 간의 첫 번째 링크는 경로 프로세서에서 라인 카드로 향하는 패킷에 사용됩니다. NP2에서 반환된 패킷은 라인 카드 슬롯과 활성 경로 프로세서 사이의 두 패브릭 링크 경로 중 하나를 통해 활성 경로 프로세서로 다시 전송될 수 있습니다. 두 링크 중 어떤 링크를 사용할지 선택하는 것은 해당 시점의 링크 로드 여부에 따라 달라집니다. NP2에서 대기 경로 프로세서로의 응답 패킷은 두 링크를 모두 사용하지만 한 번에 하나의 링크를 사용합니다. 링크를 선택하는 것은 진단 애플리케이션이 입력하는 헤더 필드를 기반으로 합니다.

NP0 진단 실패 분석 섹션을 참조하되 NP2(NP0 대신)에 대해 동일한 추론을 적용합니다.

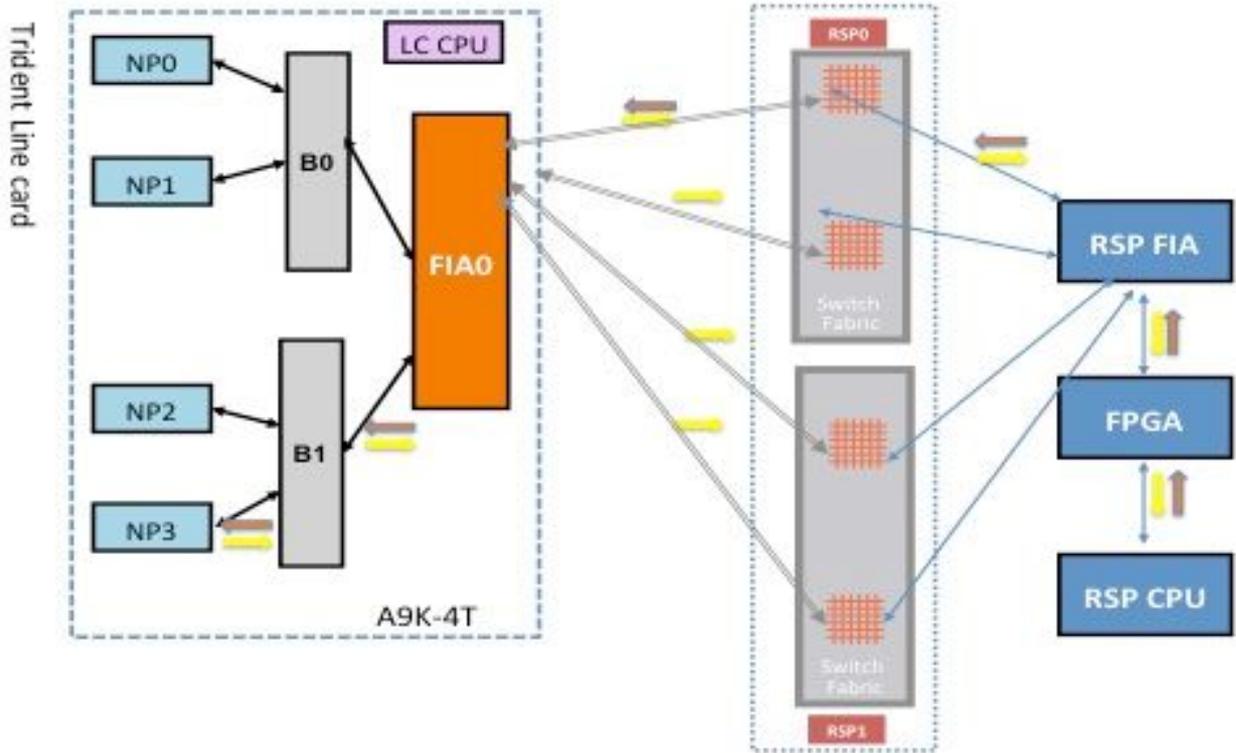
패브릭 진단 경로

Route Processor Card에서 NP3로의 패킷 경로를 기록합니다. 경로 프로세서에서 NP3로 향하는 패킷에 사용할 링크가 4개 있지만 경로 프로세서와 라인 카드 슬롯 간의 첫 번째 링크는 경로 프로세서에서 라인 카드로 향하는 패킷에 사용됩니다. NP3에서 반환된 패킷은 라인 카드 슬롯과 활성 경로 프로세서 사이의 두 패브릭 링크 경로 중 하나를 통해 활성 경로 프로세서로 다시 전송될 수 있습니다. 두 링크 중 어떤 링크를 사용할지 선택하는 것은 해당 시점의 링크 로드 여부에 따라 달라집니다. NP3에서 대기 경로 프로세서로의 응답 패킷은 두 링크를 모두 사용하지만 한 번에 하나의 링크를 사용합니다. 링크를 선택하는 것은 진단 애플리케이션이 입력하는 헤더 필드를 기반으로 합니다.

NP0 진단 실패 분석 섹션을 참조하되 NP0 대신 NP3에 대해 동일한 추론을 적용합니다.

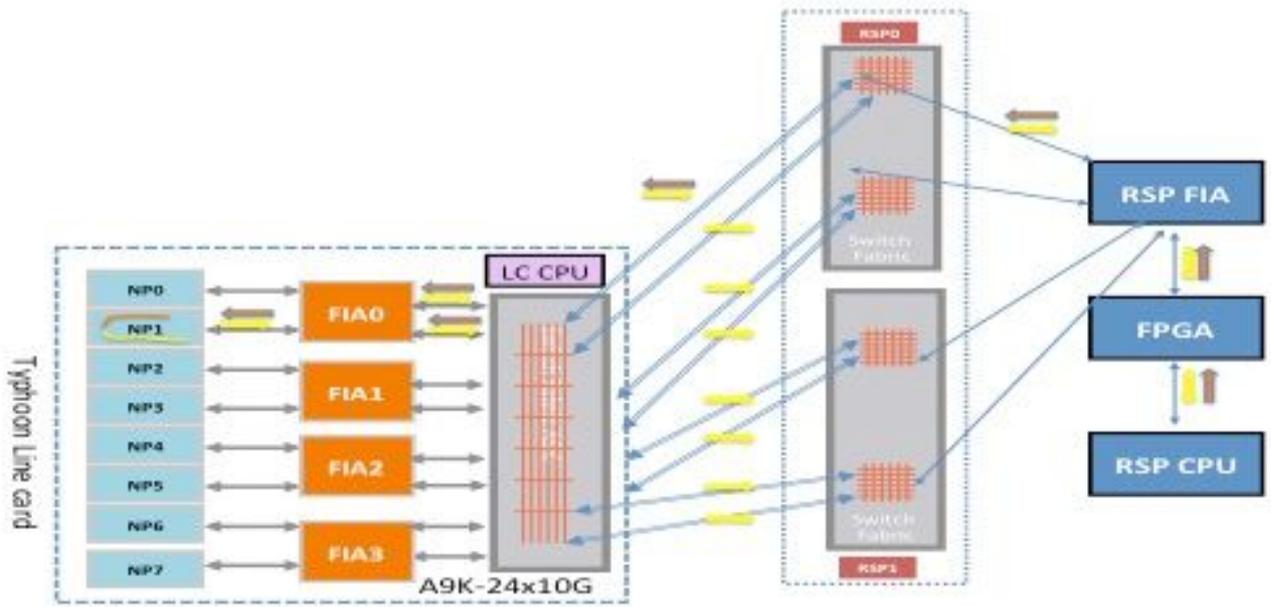
패브릭 진단 경로

Route Processor Card에서 NP1로의 패킷 경로를 기록합니다. Route Processor Card에서 NP1로 향하는 패킷에 사용할 링크가 8개 있지만, Route Processor Card와 라인 카드 슬롯 간의 단일 경로가 사용됩니다. NP1에서 반환된 패킷은 라인 카드 슬롯과 경로 프로세서 사이의 8개의 패브릭 링크 경로를 통해 경로 프로세서 카드로 다시 전송될 수 있습니다. 이러한 8개의 링크는 진단 패킷이 경로 프로세서 카드 CPU로 돌아가는 한 번에 하나씩 실행됩니다.

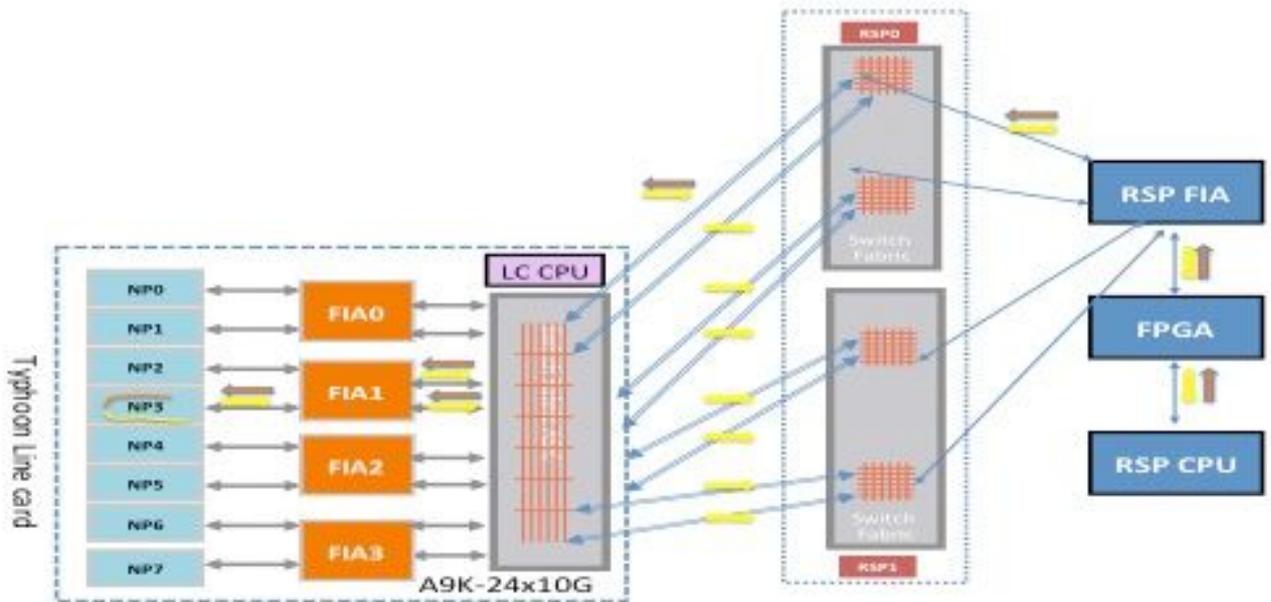
패브릭 진단 경로

이 다이어그램은 라우트 프로세서 카드 CPU와 라인 카드 NP3 간의 패킷 경로를 나타냅니다. FIA1과 NP3를 연결하는 링크는 NP3 경로에 해당하는 유일한 링크입니다. 라인 카드 슬롯과 라우트 프로세서 카드 슬롯 사이의 다른 모든 링크는 공통 경로에 있습니다. 라인 카드의 패브릭 XBAR ASIC를 라인 카드의 FIA에 연결하는 링크는 NP의 하위 집합과 관련이 있습니다. 예를 들어, FIA1과 라인 카드의 로컬 패브릭 XBAR ASIC 간의 두 링크 모두 NP3로의 트래픽에 사용됩니다.

Route Processor Card에서 NP3로의 패킷 경로를 기록합니다. Route Processor Card에서 NP3로 향하는 패킷에 사용할 링크가 8개 있지만, Route Processor Card와 라인 카드 슬롯 간의 단일 경로가 사용됩니다. NP1에서 반환된 패킷은 라인 카드 슬롯과 경로 프로세서 사이의 8개의 패브릭 링크 경로를 통해 경로 프로세서 카드로 다시 전송될 수 있습니다. 이러한 8개의 링크는 진단 패킷이 경로 프로세서 카드 CPU로 돌아가는 한 번에 하나씩 실행됩니다.

NP2와 NP3(Typhoon NP3 Diagnostic Failure(태풍 NP3 진단 실패) 섹션에서) 모두 단일 FIA를 통해 수신 및 전송되므로, 결함이 경로의 관련 FIA에 있다고 추론하는 것이 타당합니다.

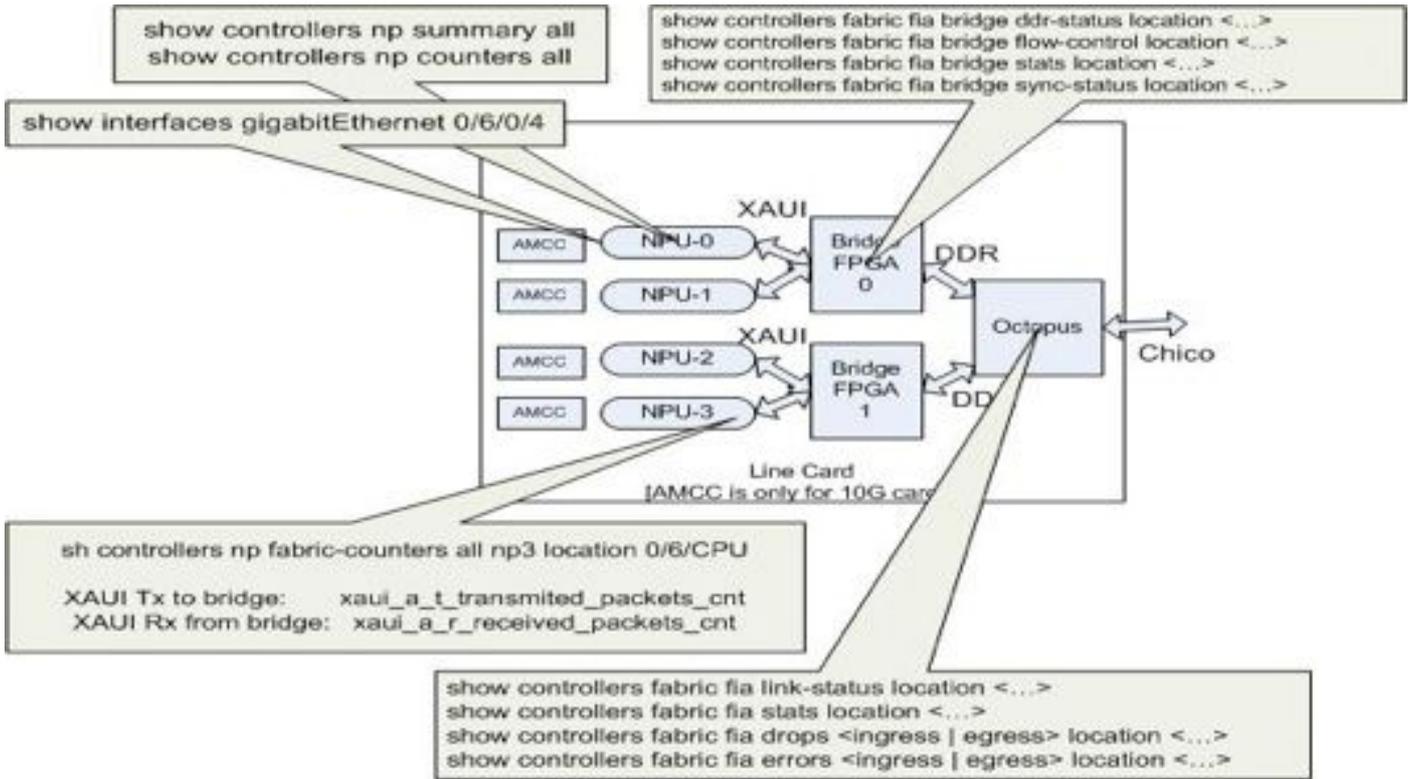
이 섹션에 나열된 명령은 모든 Trident 기반 라인 카드와 Typhoon 기반 100GE 라인 카드에 적용됩니다. Bridge FPGA ASIC는 Typhoon 기반 라인 카드에 없습니다(100GE Typhoon 기반 라인 카드 제외). 따라서 `show controller fabric fia bridge 100GE` 버전을 제외한 Typhoon 기반 라인 카드에는 명령이

이 그림 표현은 각 show 명령을 데이터 경로의 위치에 매핑하는 데 도움이 됩니다. 패킷 삭제 및 결함을 격리하려면 다음 show 명령을 사용합니다.
