Meraki MS 및 MX 디바이스에서 레이어 3 인터페이스 컨피그레이션 문제 해결

이 문서에서는 Meraki MS 및 MX 디바이스에서 레이어 3 인터페이스 컨피그레이션 문제를 해결하는 방법에 대해 설명합니다.

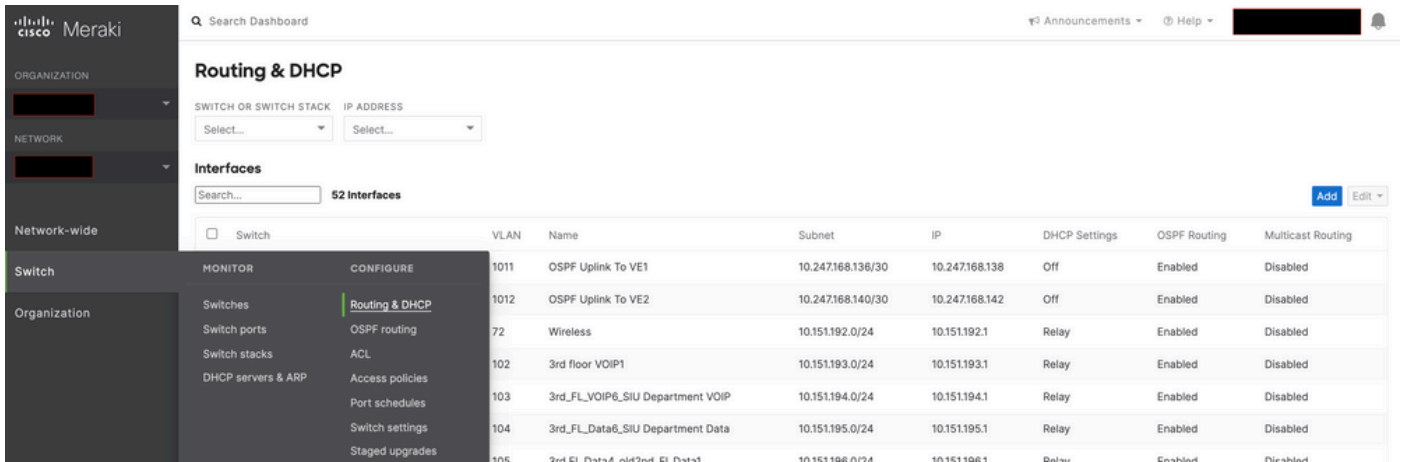
2. 이미지에 표시된 대로 **Switch > Configure > Routing & DHCP**로 이동합니다.
3. 인터페이스 섹션에서 이미지에 표시된 대로 **추가**를 클릭합니다.

Meraki MS 스위치 라우팅 및 DHCP 설정
