Vervanging van blad of wervelkolom instellen in ACI

In dit document wordt beschreven hoe u een switch voor bladeren of ruggengraat kunt vervangen in de infrastructuur van de Application Centric Infrastructure (ACI).

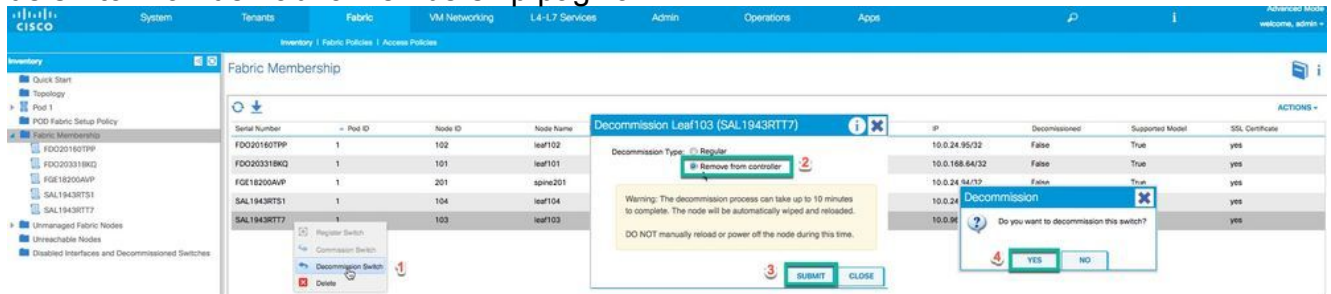
- Klik met de rechtermuisknop op de te vervangen switch en kies in de vervolgkeuzelijst **Decommission Switch**. Er wordt nu een nieuw pop-upvenster geopend, zoals in de afbeelding wordt weergegeven.
- Kiezen **Remove from Controller** en klik vervolgens op **Submit**.
- Zoals in de afbeelding, klikt u op **Yes** het ontmantelingsproces te bevestigen. Nu verdwijnt de switch van de Fabric Membership pagina.
