Atualizar/Fazer downgrade de endpoints registrados na nuvem no sistema operacional da sala

Este documento descreve a atualização/downgrade de endpoint registrado na nuvem e analisa dois casos de borda: endpoint SX/MX no software TC, atualização de etapa do Desk Pro.

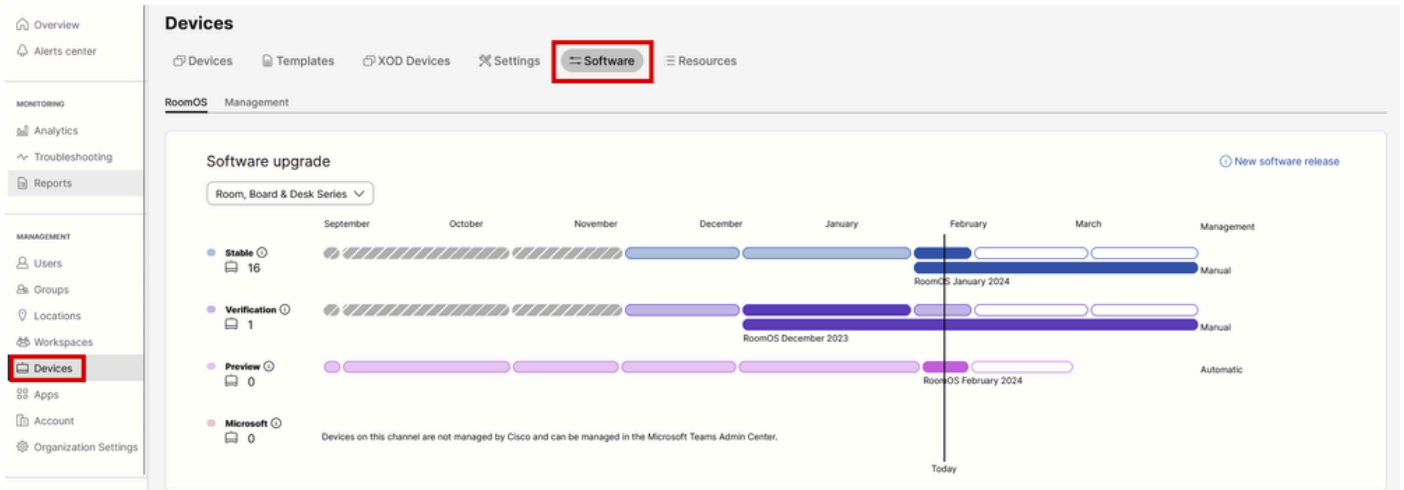
Para mover um canal de Software para uma versão anterior do SO, navegue até a guia Devices na seção Management. Em seguida, selecione a guia Software:

Seção Software do Dispositivo no Hub de Controle

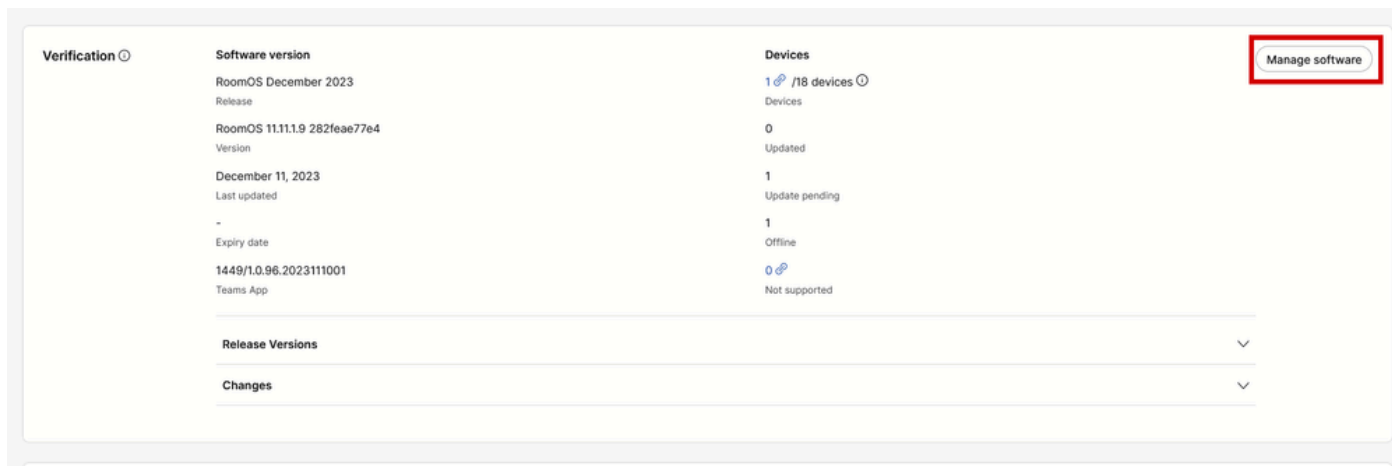
Em seguida, role para baixo e escolha a opção Manage Software (Gerenciar software) ao lado do seu canal de verificação:

The screenshot displays the 'Verification' channel page. On the left, under 'Software version', it lists 'RoomOS December 2023' as the release, with version 'RoomOS 11.11.1.9 282feae77e4' and a last update date of 'December 11, 2023'. Below this, it shows an expiry date of '-' and a Teams App ID of '1449/1.0.96.2023111001'. On the right, the 'Devices' section shows '1 /18 devices' with a status of 'Updated'. Below the devices, it indicates '1 Update pending' and '1 Offline'. At the bottom right, a red box highlights the 'Manage software' button. There are also expandable sections for 'Release Versions' and 'Changes' at the bottom of the page.

Canal do Software de Verificação no Hub de Controle
