Versões recomendadas do Cisco IOS XE para controladores de LAN sem fio Catalyst 9800

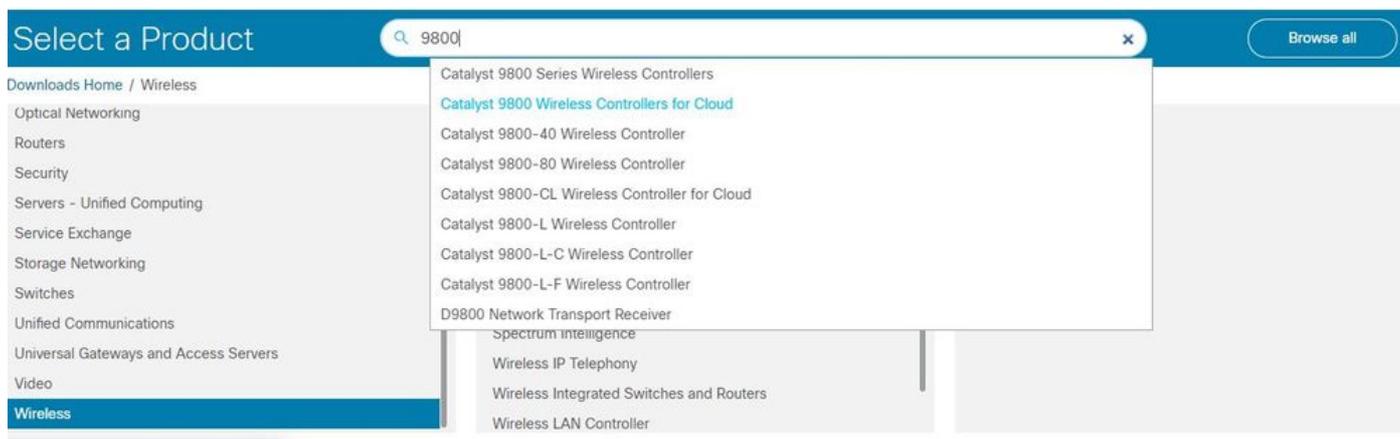
Etapa 1. Navegue até a página inicial de downloads [e](#) procure 9800 na barra de pesquisa para selecionar um produto, escolha o tamanho do 9800 aplicável para você.

Cisco.com Localização de imagens de SMUs, APSP e APDP para 9800s diferentes
