《IP组播故障排除指南》

由于 RPF 故障，路由器未向主机转发多播数据包

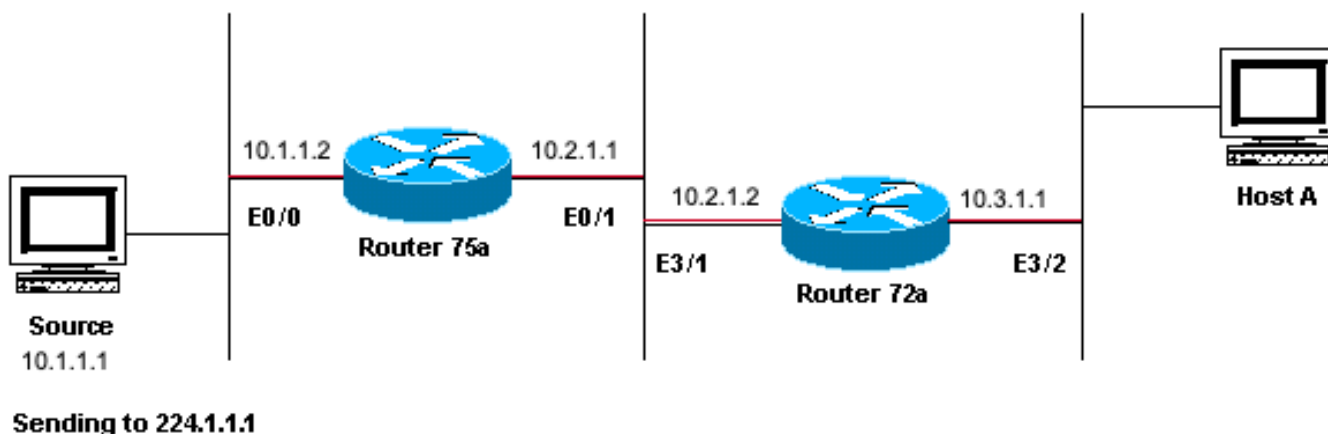
本节介绍如何解决常见的 IP 组播 RPF 故障问题。我们以下面的网络图为例。

在此图中，组播数据包从IP地址为10.1.1.1的服务器进入路由器75a的E0/0并发送到组224.1.1.1。这称为 (S,G) 或 (10.1.1.1, 224.1.1.1)。

直接连接到路由器 75a 的主机将接收该多播馈送，但直接连接到路由器 72a 的主机不会进行接收。首先，输入[show ip mroute](#)命令以检查路由器75a上的活动。该命令将检查组地址 224.1.1.1 的多播路由 (mroute)：

通过show ip mroute 224.1.1.1 命令可以发现，传入接口为Ethernet2/0而不是预期的Ethernet3/1。

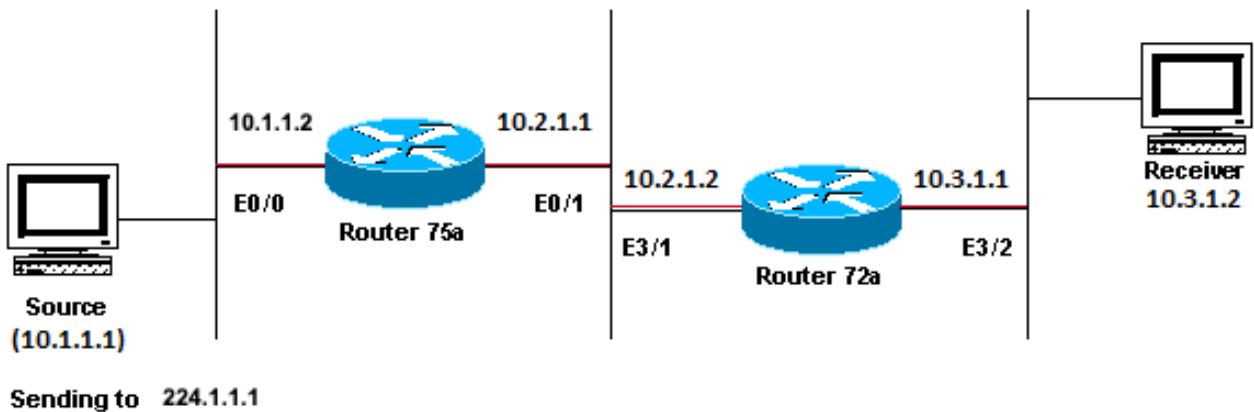
本节介绍如何解决因生存时间 (TTL) 值递减为零而无法转发 IP 组播数据包这一常见问题。由于多播应用的情况较多，因此这个问题很常见。多播应用主要设计用于 LAN，因此会将 TTL 设置为一个较低的值，甚至为 1。请以下的网络图为例。

主要针对LAN使用设计的组播应用示例

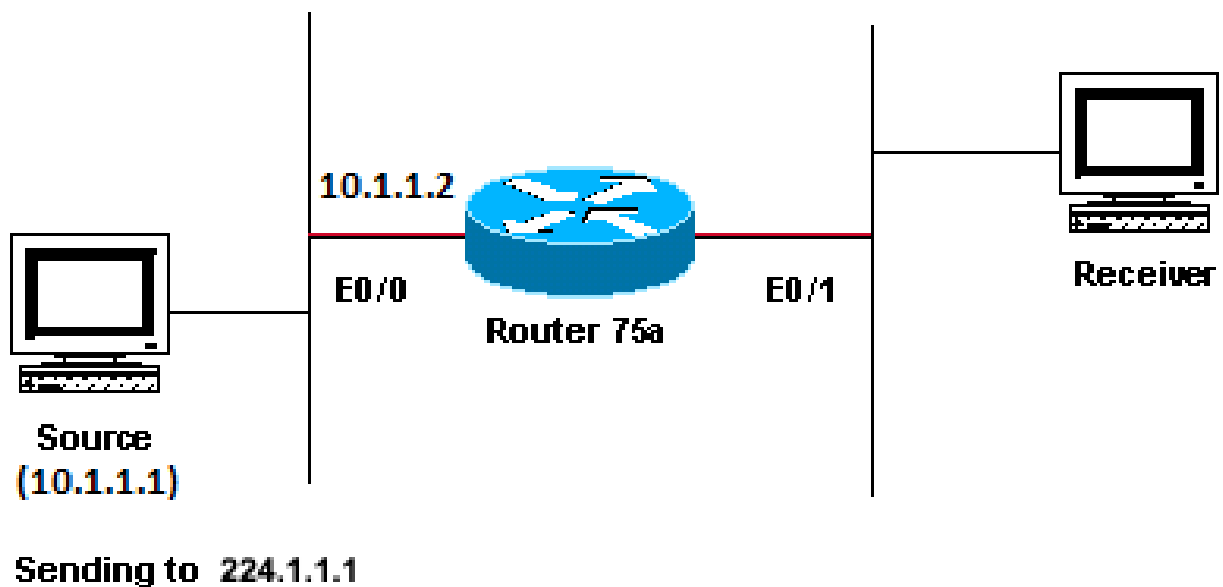
本节介绍如何解决因 TTL 阈值设得过低而使 IP 组播流量无法到达接收方这一常见问题。我们以下面的网络图为例。

TTL 阈值太低，因此 IP 组播流量无法到达接收方

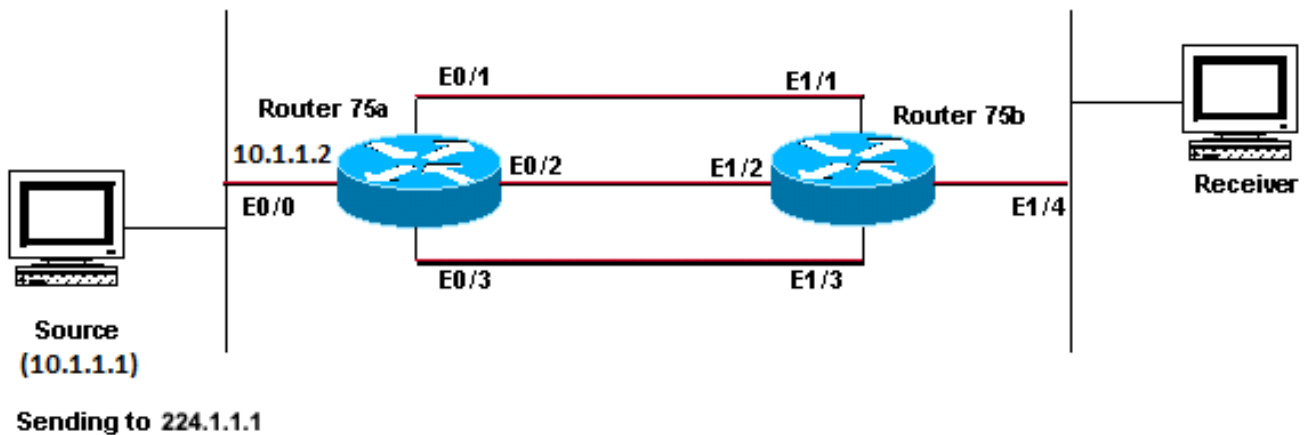
本节介绍组播源的等价路径如何导致意外 RPF 行为。此外，还介绍如何配置 IP 组播以避免此行为。我们以下的网络图为例。

指向组播源的等价路径导致不需要的RPF行为

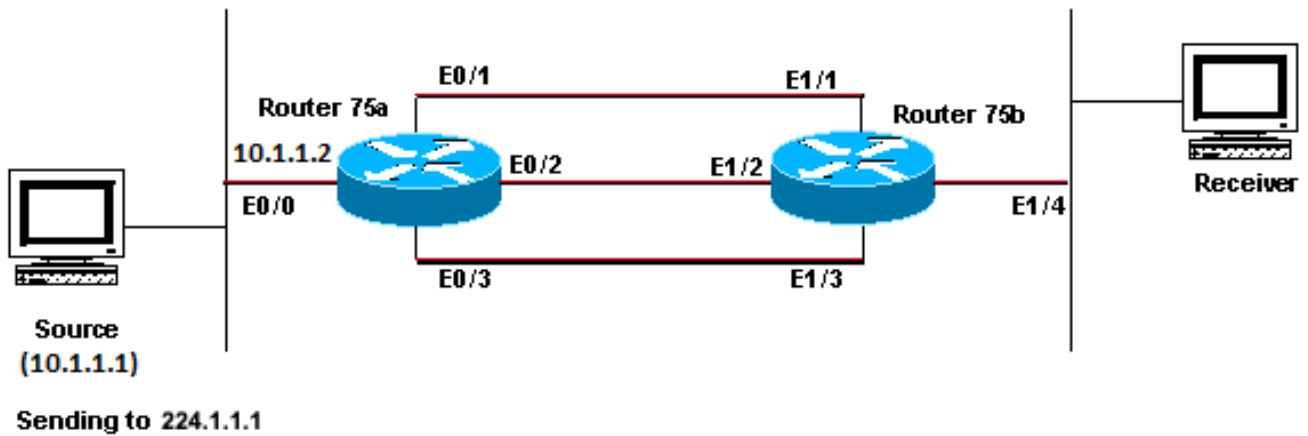
配置IP组播以跨所有可用的等价路径实现负载均衡

在图中，路由器75b有三个返回源(10.1.1.1)的等价路径。您希望在全部三条链路上均衡多播流量。
