排除Meraki MS和MX设备中的第3层接口配置问题

本文档介绍如何对Meraki MS和MX设备中的第3层接口配置问题进行故障排除。

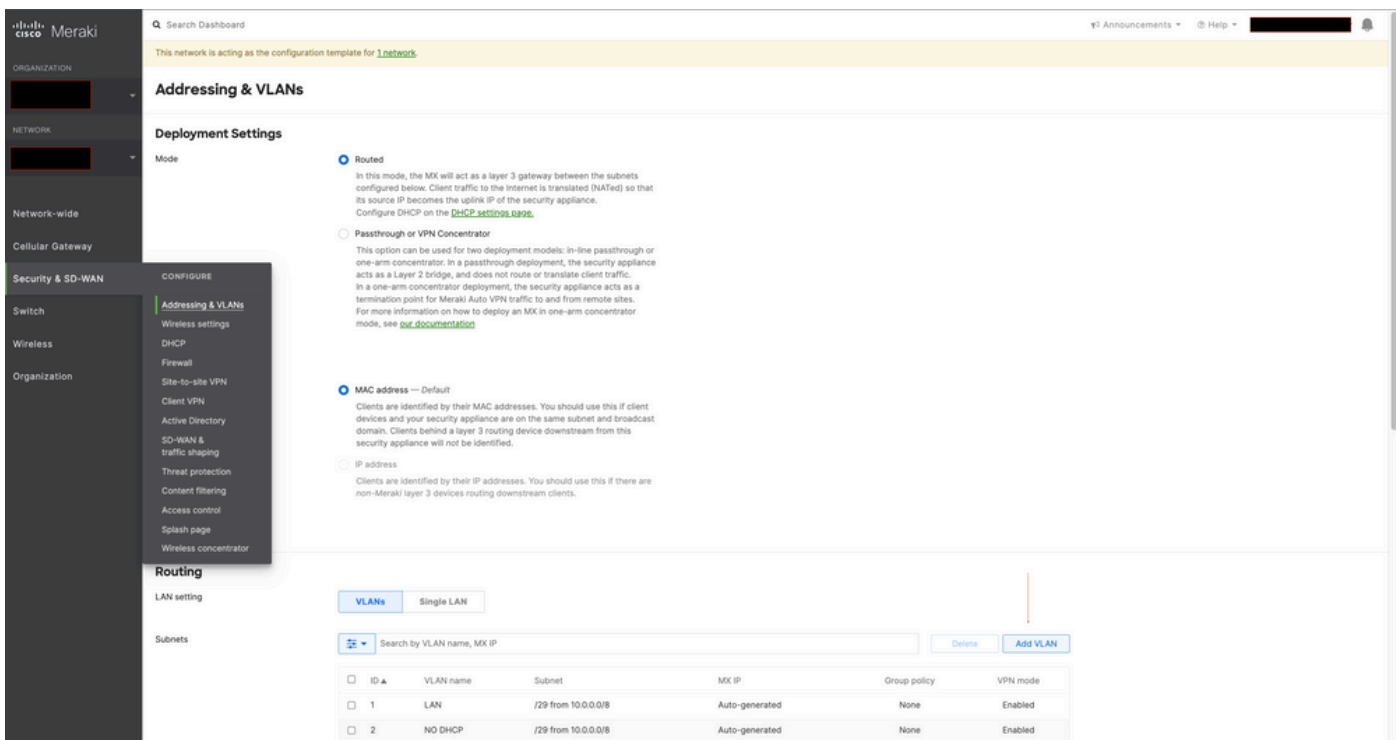
1. 登录Meraki控制面板。
2. 导航至“安全和SD-WAN”>“配置”>“编址和VLAN”，如图所示。
3. 在“路由”部分，单击“添加VLAN”，如图所示。

Meraki MX安全设备路由设置
