# 排除Meraki MS和MX裝置中的第3層介面配置問題

本文說明如何排除Meraki MS和MX裝置中的第3層介面配置問題。

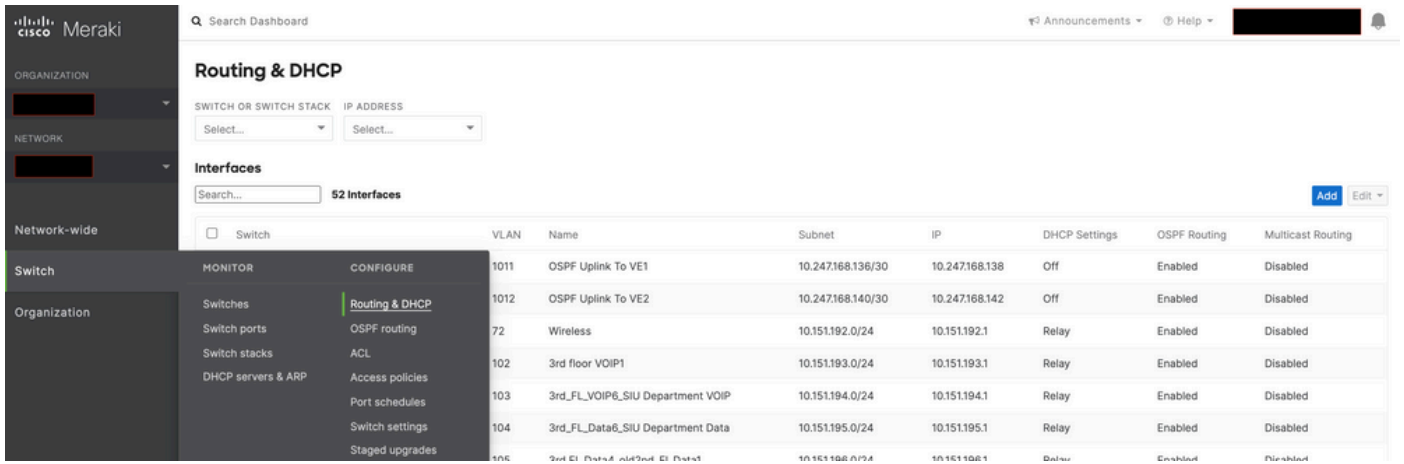
1. 登入到Meraki控制面板。
2. 導覽至**Switch > Configure > Routing & DHCP**，如下圖所示。
3. 在**Interface**一節中，按一下**Add**，如下圖所示。

Meraki MS交換機路由和DHCP設定

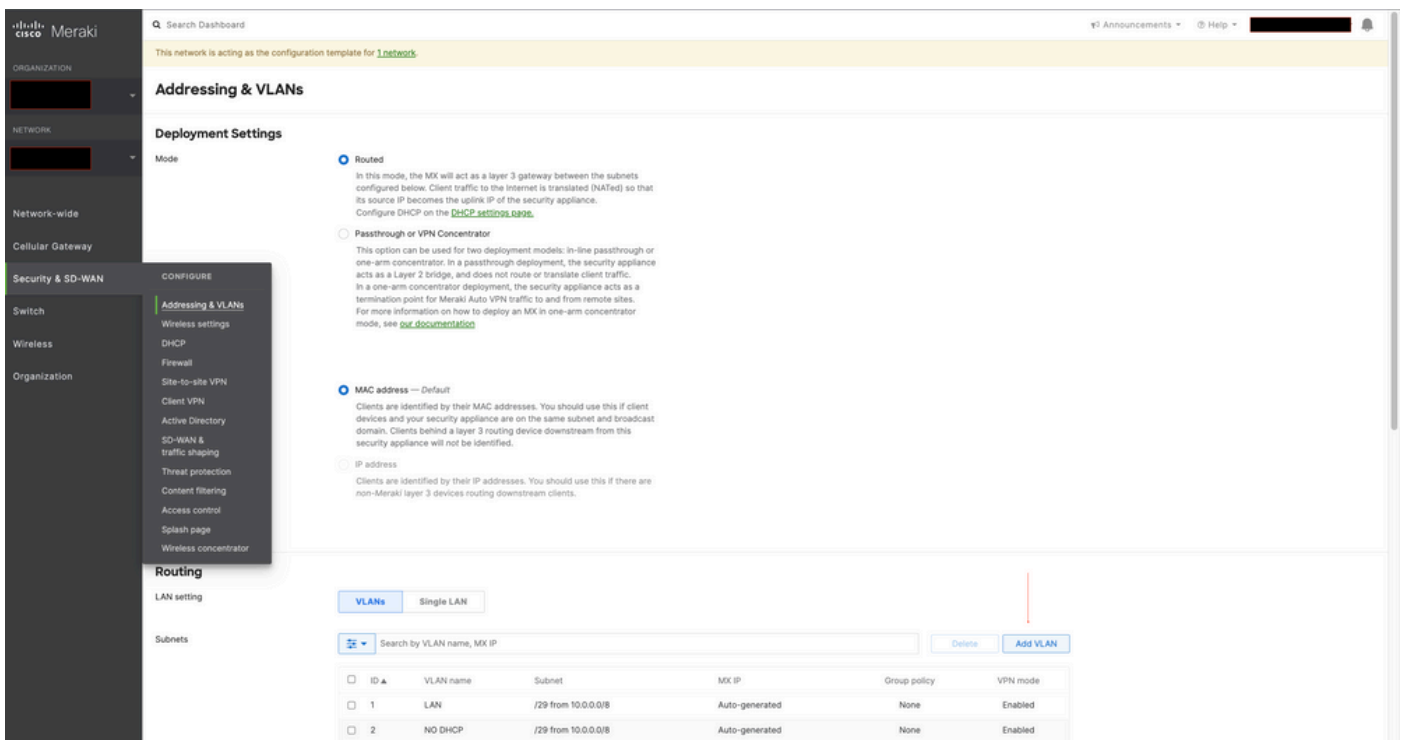
1. 登入到Meraki控制面板。
2. 導覽至Security & SD-WAN > Configure > Addressing & VLANs，如下圖所示。
3. 在Routing一節中，按一下Add VLAN，如下圖所示。

Meraki MX安全裝置路由設定
